**REPORT 011/2019**

RELAZIONE GEOLOGICA AI SENSI DPR328/01 e DEL DM 2018  
E CIRCOLARE ESPLICATIVA PER IL PROGETTO DI  
REALIZZAZIONE DI NUOVA STRUTTURA SCOLASTICA  
DELL'ISTITUTO SCOLASTICO DEI SALESIANI DEI  
SALESIANI DI FOSSANO.

**COMMITTENZA**  
**ISTITUTO SALESIANO**  
VIA GIUSEPPE VERDI, 22,  
12045 FOSSANO CUNEO  
0172-60629  
RIF economo  
Sig. Scotto Tommasio  
Piva 00486350044

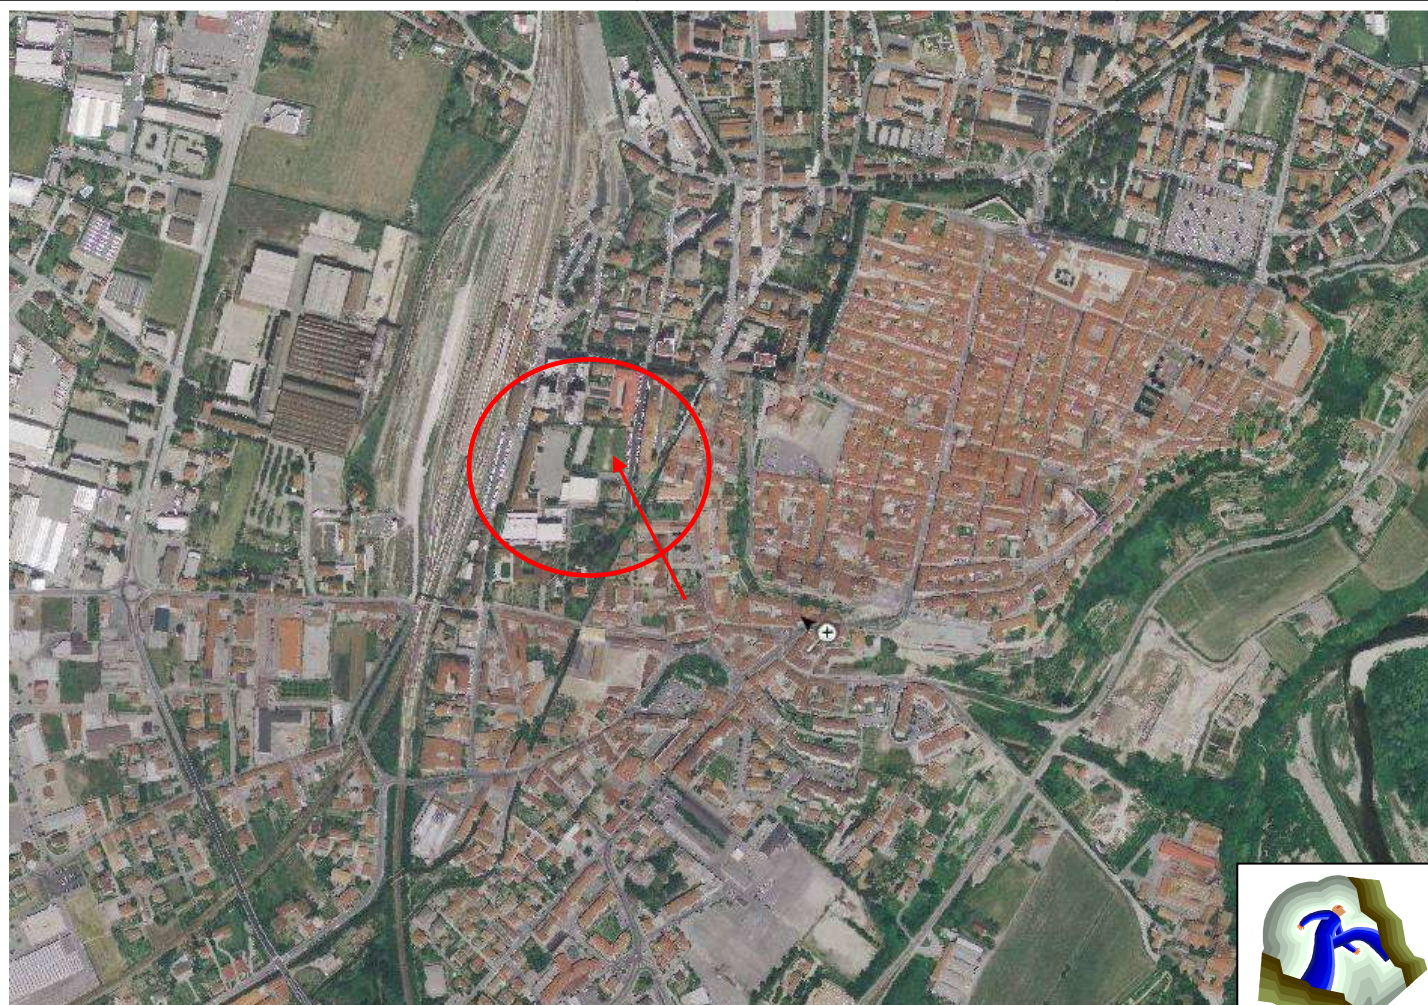
Ubicazione edificio scolastico in progetto

Cerchio area depressa che evidenzia il probabile originario piano di campagna

Cerchio azzurro canale irriguo che scorre ribassato di soli 50 cm rispetto al piano stradale

Freccia azzurra direzione di scorrimento

Foto sotto particolari del canale irriguo e dell' assenza di protezioni

Linea rossa evidenzia la quota dell' acqua

A vantaggio della sicurezza i vecchi mi hanno segnalato che non si sono mai verificate fuoriuscite di acqua dal canale .

Lo scrivente segnala per che il canale e' molto antico e che necessita come ogni opera ingegneristica di manutenzione e monitoraggio ai sensi del DM 2018 art 6..2.5

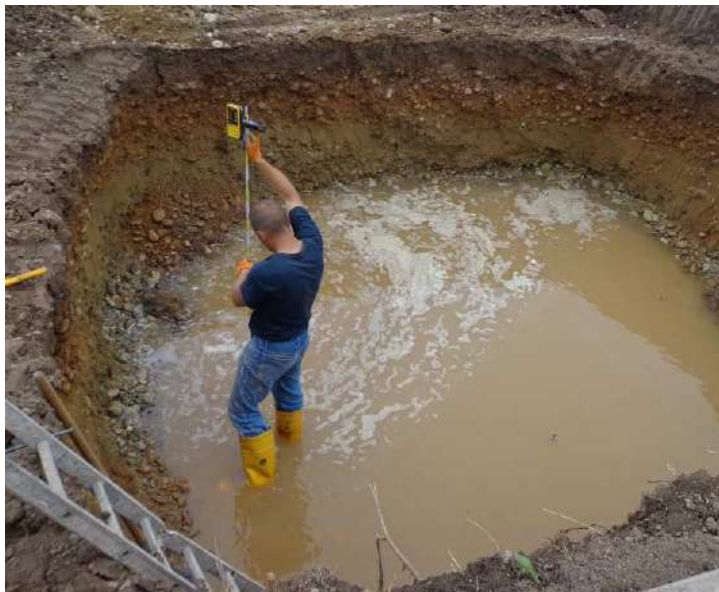
PARTICOLARE SCAVO A VALLE DELLA STAZIONE NEL SITO LA FALDA E' RILEVATA A 3 METRI

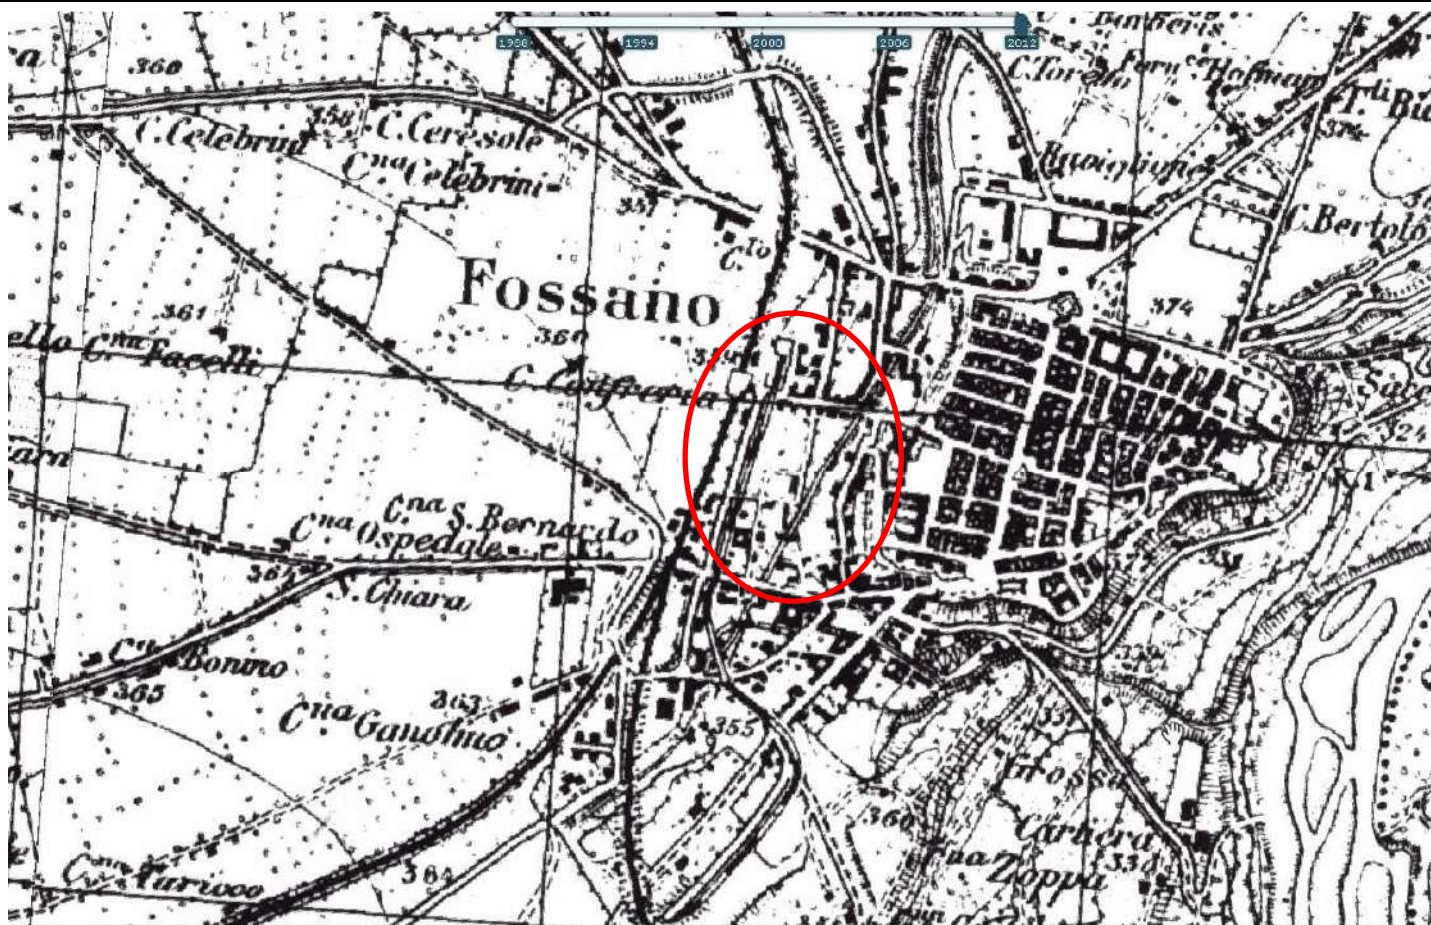
Dal confronto tra igm 1950 e stato attuale si puo' osservare come l'area sia stata modificata . Nella carta igm il canale sembra con argini mentre oggi e' in trincea . l'area non era edificata come oggi quindi il terreno non e' rimaneggiato.

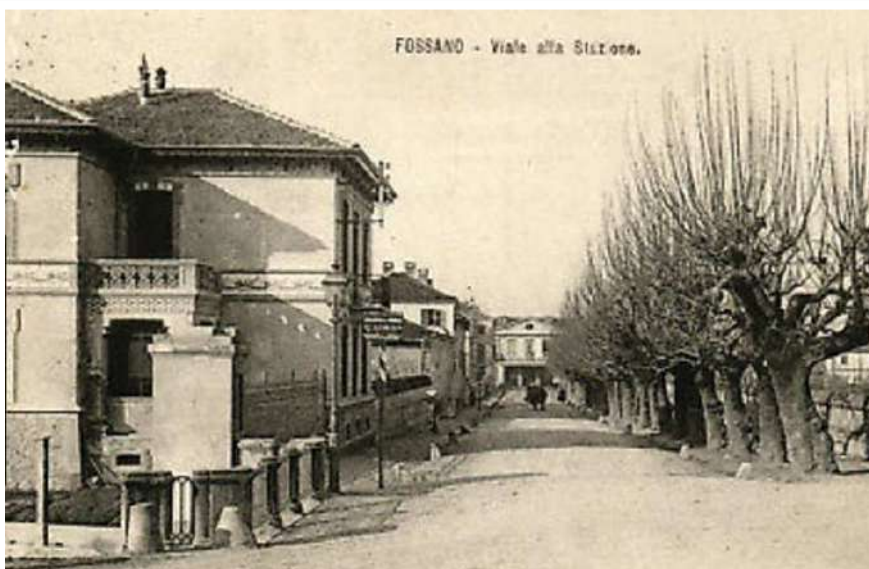
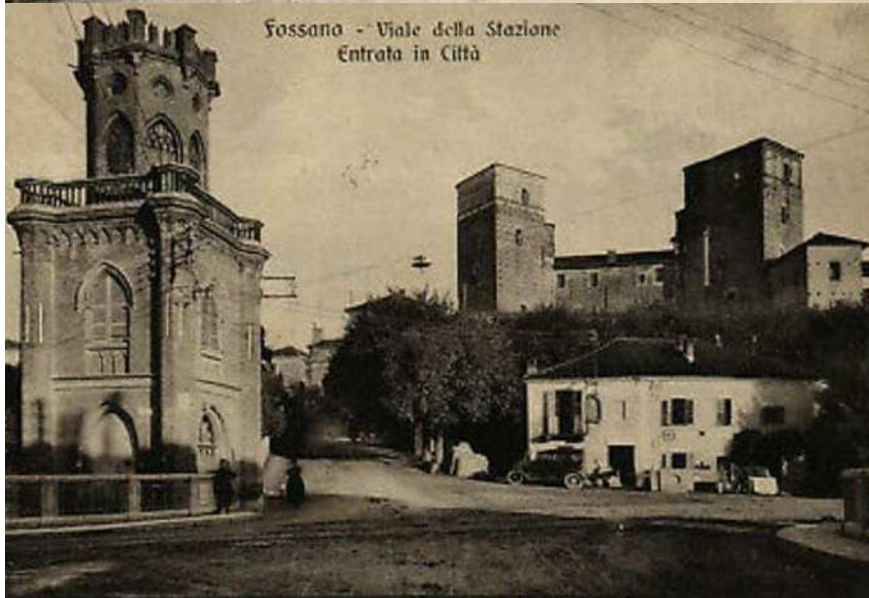
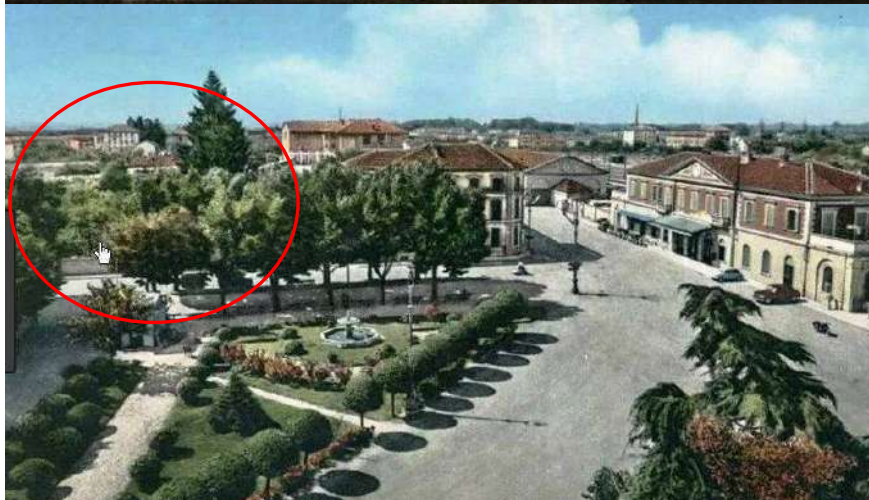
Cartoline storiche evidenziano modifiche

L'area non era urbanizzata si osservano campi e alberi

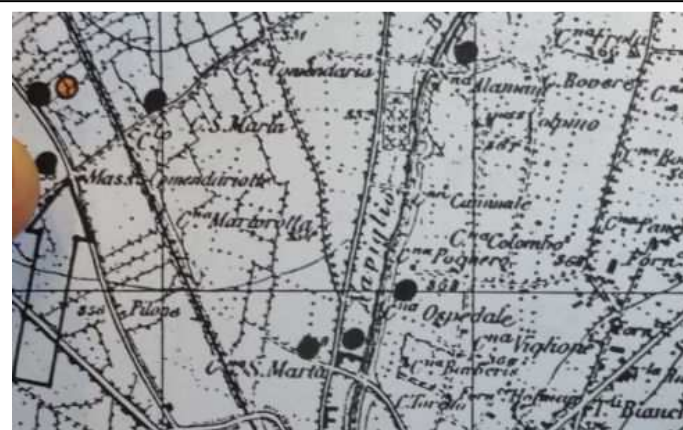
FOSSANO CARTA di Giovanni VACCHINO (Via del Santuario n° 37, FOSSANO) pozzo n° 5808

| LIVELLO STATICO DELLA FALDA FREATICA | 1,90 m |

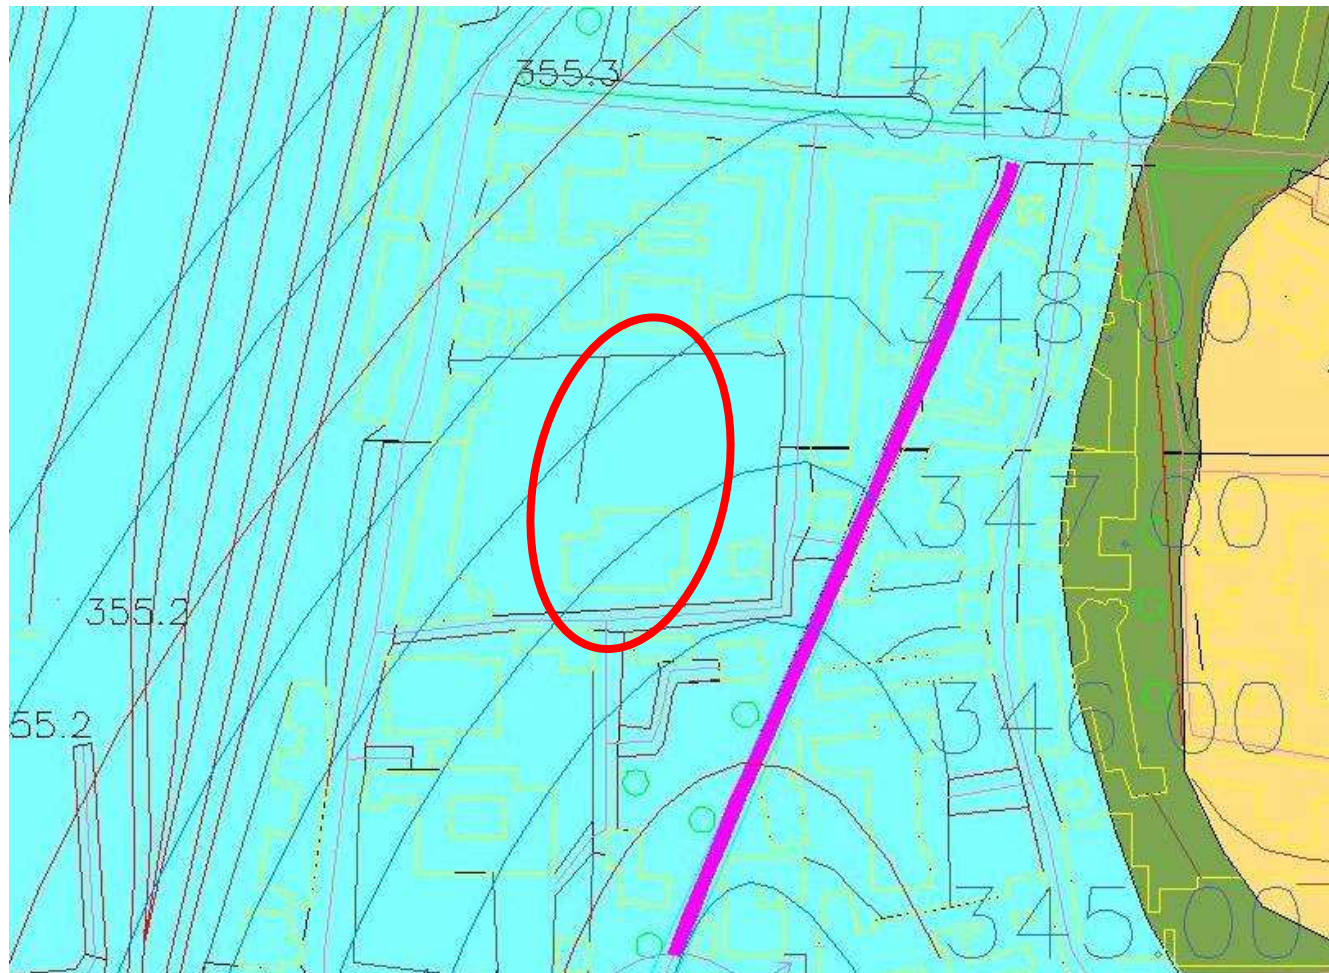
ESTRATTO DA CARTA DI  
SINTESI DELLA  
PERICOLOSITA'  
GEOMORFOLOGICA E  
IDRAULICA

Il sito in oggetto e' ubicato in una zona di confine con rischio allagamento acque a bassa energia.

IN prossimita' del sito in oggetto il deflusso e' ostacolato dalla presenza del rilevato ferroviario e dei muri di recinzione.

In ogni caso a valle le acque meteoriche confluiscono nella trincea ferroviaria ribassata

Il campo da calcio e ribassato rispetto ai piani circostanti .

Le acque ruscellanti sulla strada o quelle tracimate dal canale naviglio possono allagare l'area del campo da calcio dei salesiano

A vantaggio della sicurezza si segnala che in tempi storici recenti non si sono verificate tracimazioni del canale naviglio che hanno interessato il sito in oggetto.

Il tracciato del naviglio e' evidenziato in azzurro , cerchio azzurro evidenzia l'area ribassata del campo da calcio.

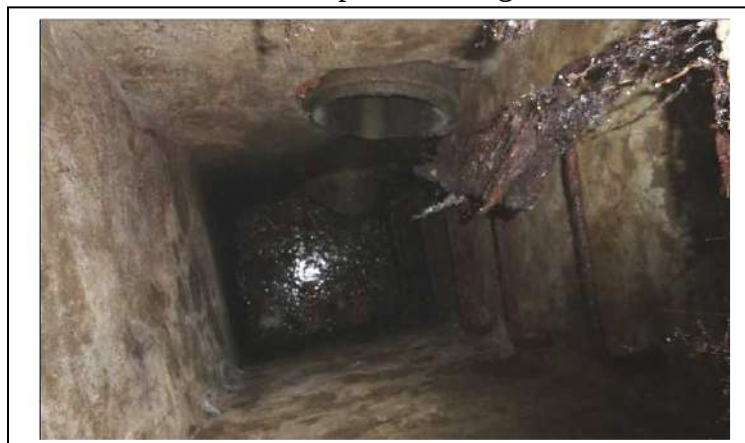
CERCHIO ROSSO PARTICOLARE POZZETTO ESISTENTE CON TUBAZIONE INTERRATA DI 3-4 METRI

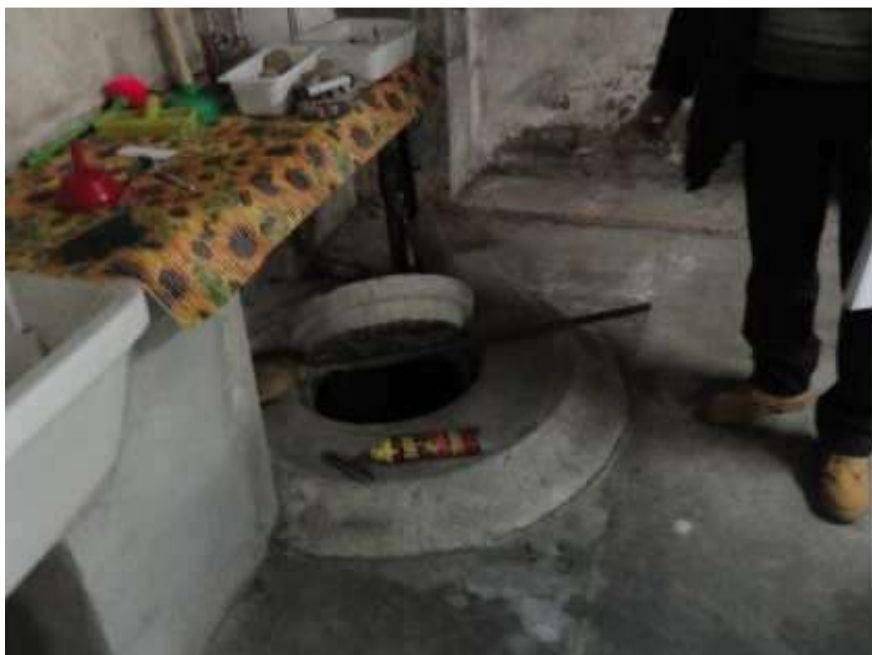
#### POZZO ESISTENTE

Con falda rilevata a soggiacenza variabile tra 1 2 due metri dal piano di calpestio . Importante evidenziare che la falda non e' mai risalita e allagato i locali interrati.

Particolare muri dove e' previsto lo sfondamento per realizzazione intercapedine

Non rilevate crepe nelle strutture

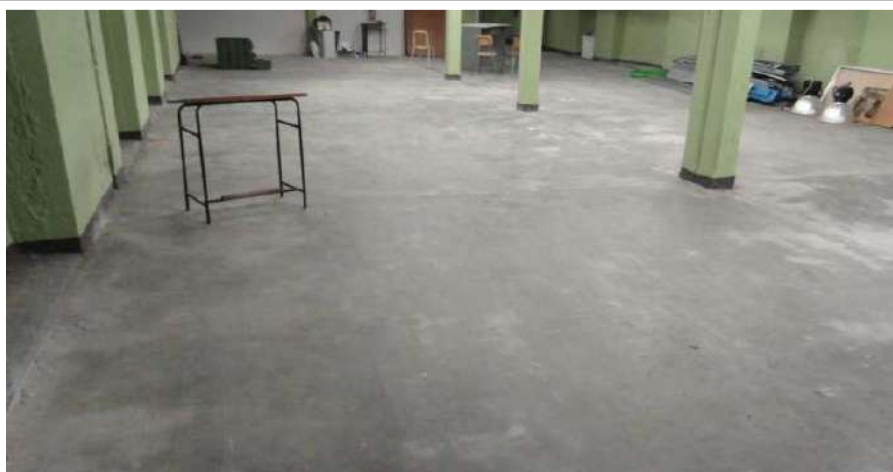
Importante evidenziare che il battuto in cemento non ha crepe e fessure che evidenziano la rottura del fondo scavo per punzonamento delle fondazioni.

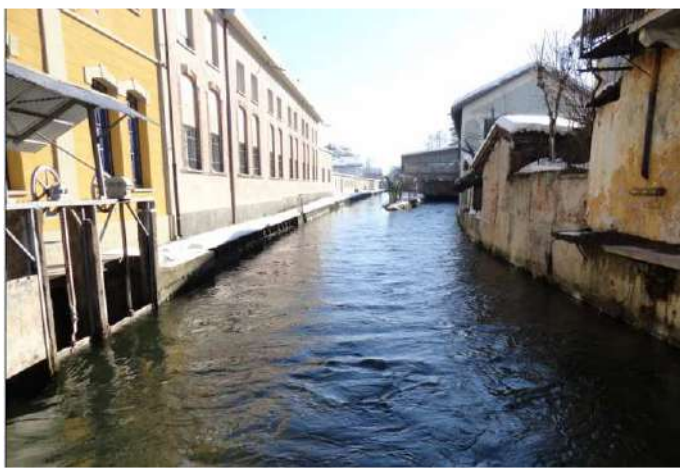
**PARTICOLARI FOTO DEL CANALE  
NAVIGLIO PASSANTE PER L'ABITATO  
DI FOSSANO.**

tale opera e' molto antica ed e' stata nel  
tempo adattata

Il consorzio si occupa delle manutenzione  
Ai sensi del dm 2018 art 6.2.5 il  
monitoraggio resta prescritto .

Danneggiamenti al canale per eventi  
eccezionali non possono essere a priori  
esclusi

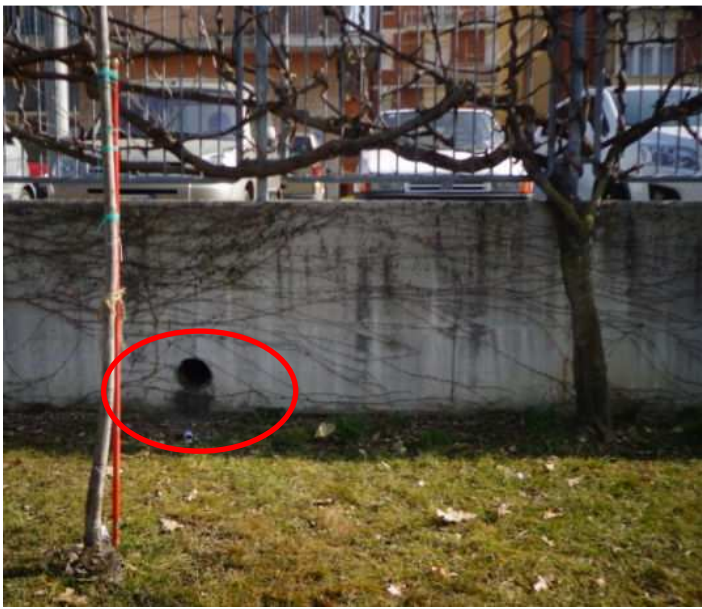
Particolare rilevato in terra e muro che testimoniano l'altezza del terreno riportato

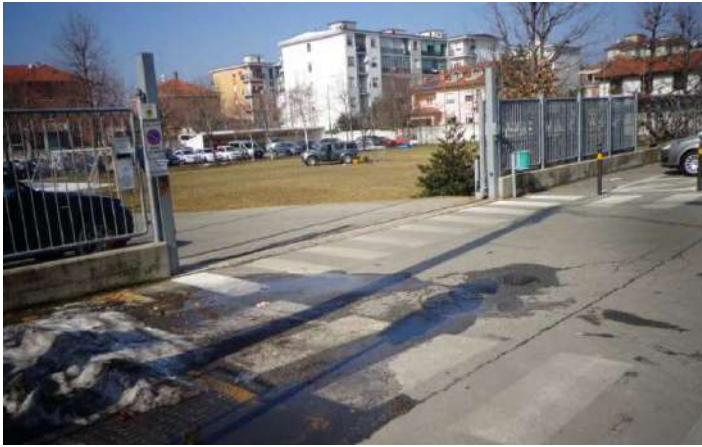
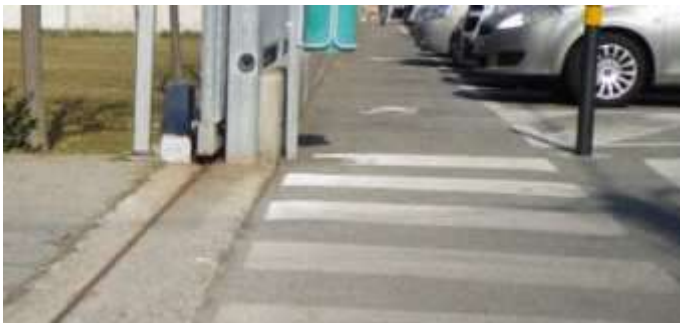
Consigliato posizionare nuova guida sopra quella esistente e rialzare l'accesso di almeno 10 cm visto che la strada e' soggetta a asfaltature ogni 20 anni .  
Evitare che acque ruscellanti lungo strada entrino nell'area depressa

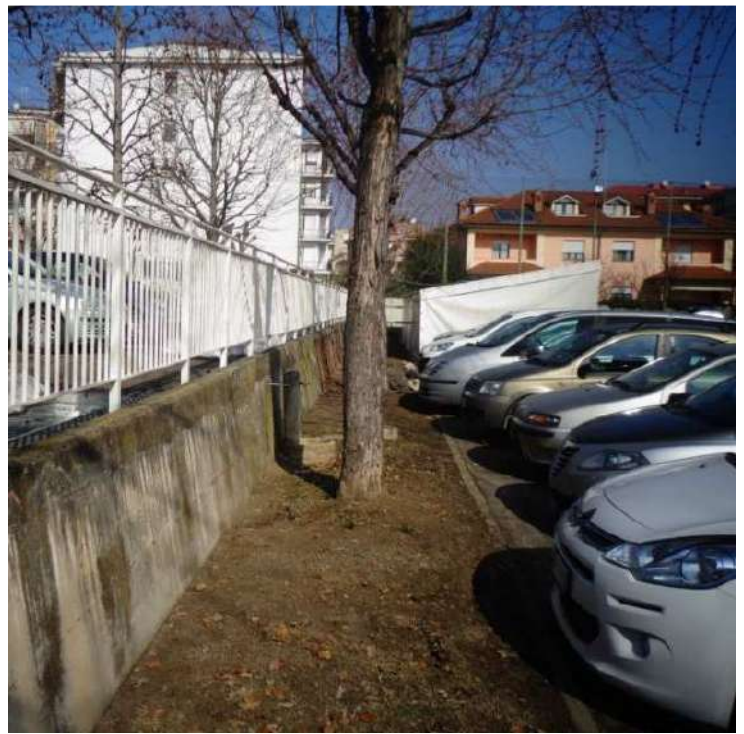
Anche lato struttura scolastica si puo' osservare l'altezza del riporto

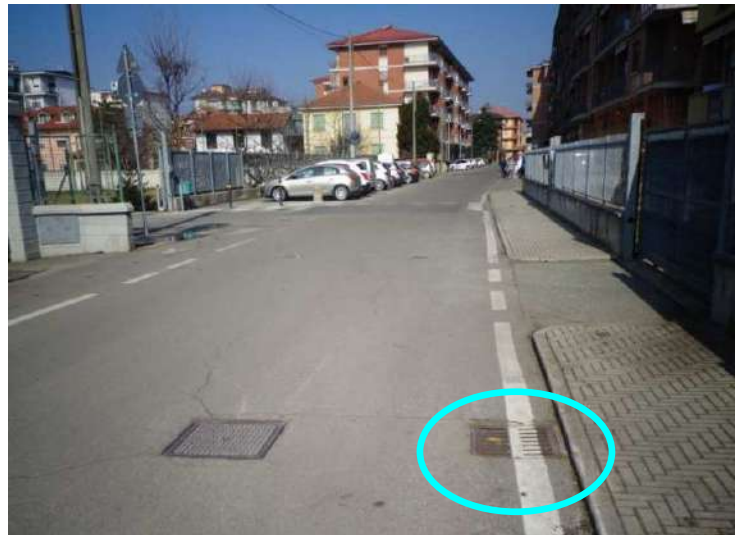
Particolare rete esistente di smaltimento acque bianche .  
Rialzando la soglia al cancello non si incrementa in rischio generale dell'area.

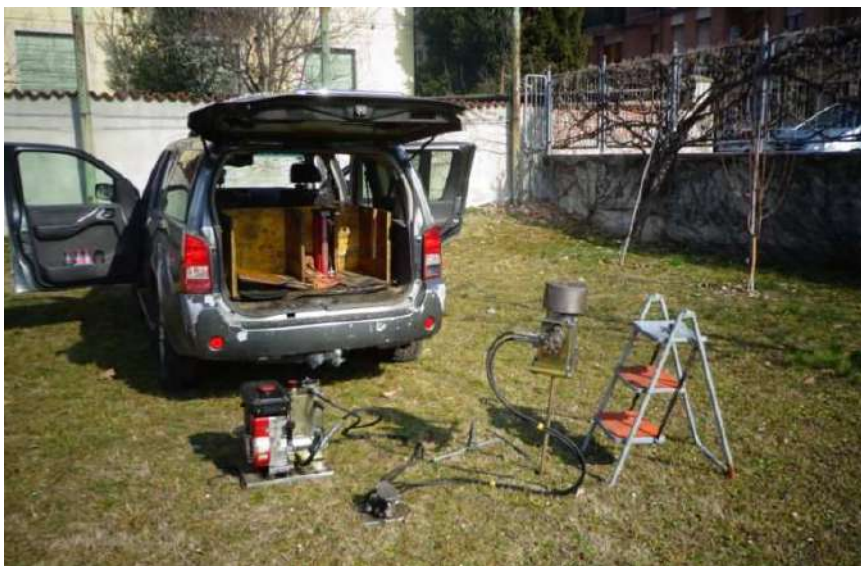
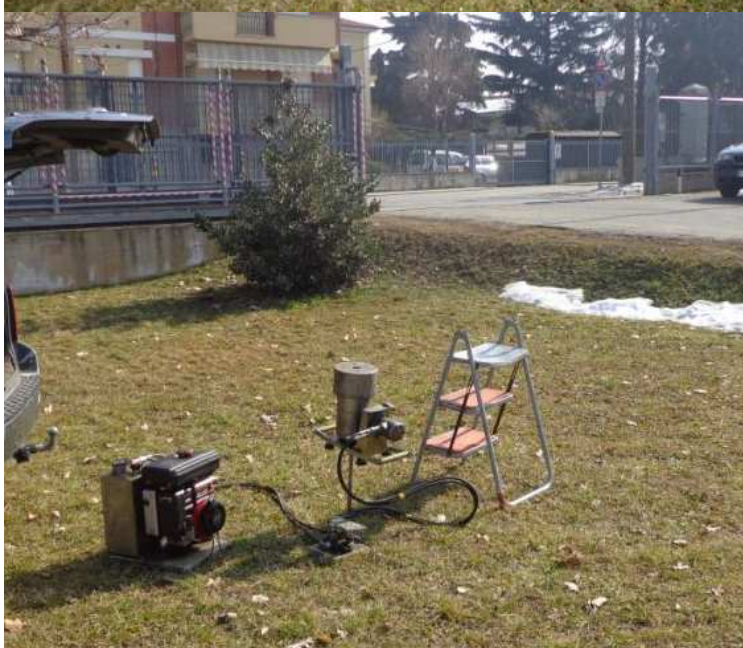
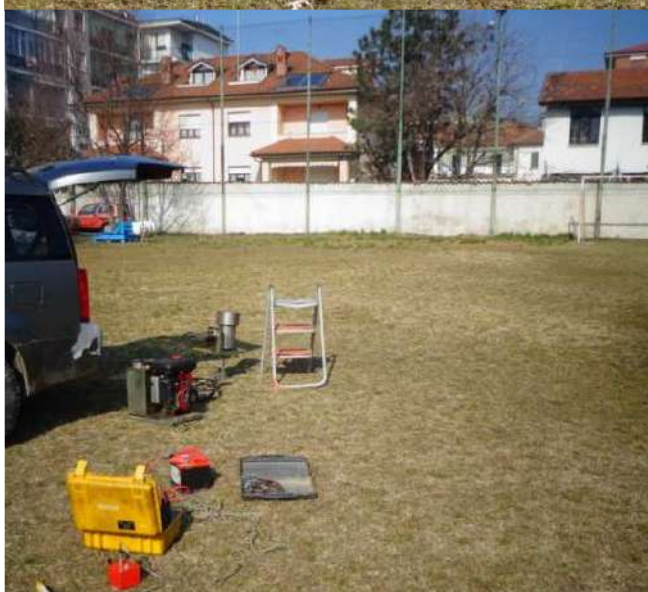
Foto prove con penetrometro  
equiparato a superpesante  
Per energia specifica per colpo

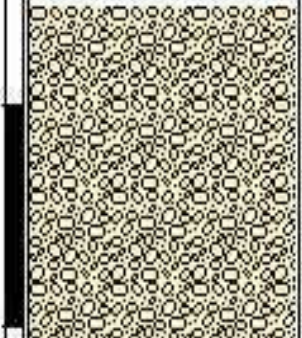
| | | argilla spessore<br>variabile coesione<br>variabile $c_u=0.005\text{kg/cm}^2$ |
| 1 | | ghiaia e argilla strato<br>di transizione $f_i=32^\circ$ |
| 2 | | ghiaia sabbioso <b>Ghiaioso</b><br>argillosa con angolo di<br>attrito $f_i=35^\circ$ falda<br>non monitorata a lungo<br>termine a meno 4 m non<br>interferente con le<br>fondazioni |
| 3 | | posare tutte le<br>fondazioni anche quelle<br>superficiali su questo<br>livello con bonifica<br>con magrone |
