**REPORT 69- 2021**

~~COMPLESSO RESIDENZIALE ROMANISSO~~

RELAZIONE GEOLOGICA AI SENSI DPR 328/2001 E DM 2018 E  
CIRCOLARE ESPLICATIVA 617/2009 IN RIFERIMENTO AL  
P I A N O D I R E C U P E R O P E R I N T E R V E N T O D I D E M O L I Z I O N E E  
RICOSTRUZIONE IN C.SO TRENTO N. 13, NELL'AREA INDIVIDUATA  
ALL'ART. 47 DELLE N.T.A. (TESSUTI DI RISTRUTTURAZIONE  
URBANISTICA), COMPARTO NUMERO "6 BIS CORSO TRENTO UBIcato  
AL CATASTO TERRENI AL FOGLIO 145 MAPPALE 129 160

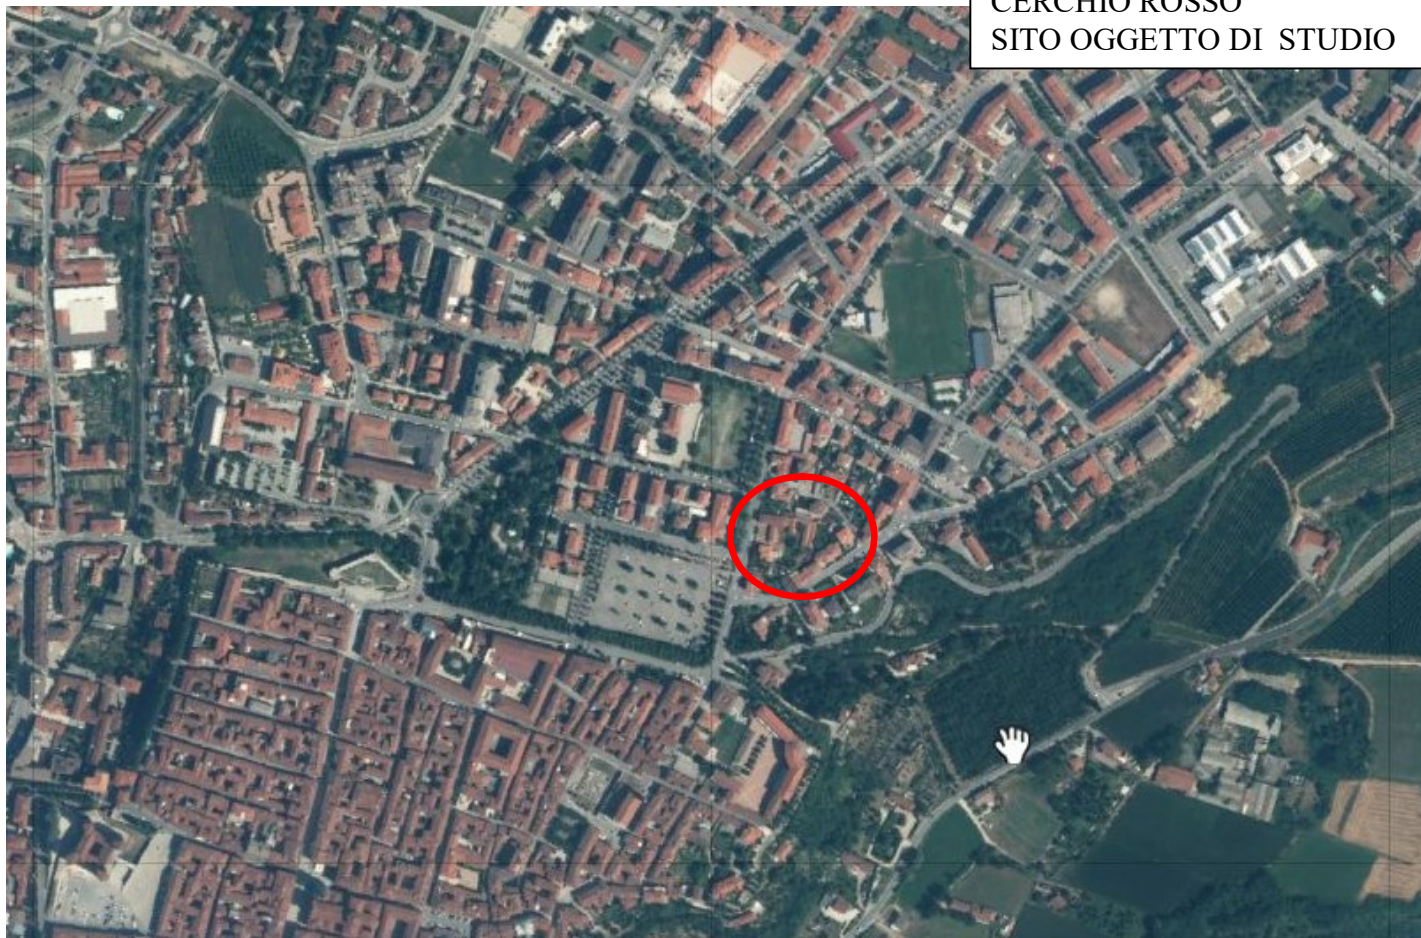
**CERCHIO ROSSO**

**SITO OGGETTO DI STUDIO**

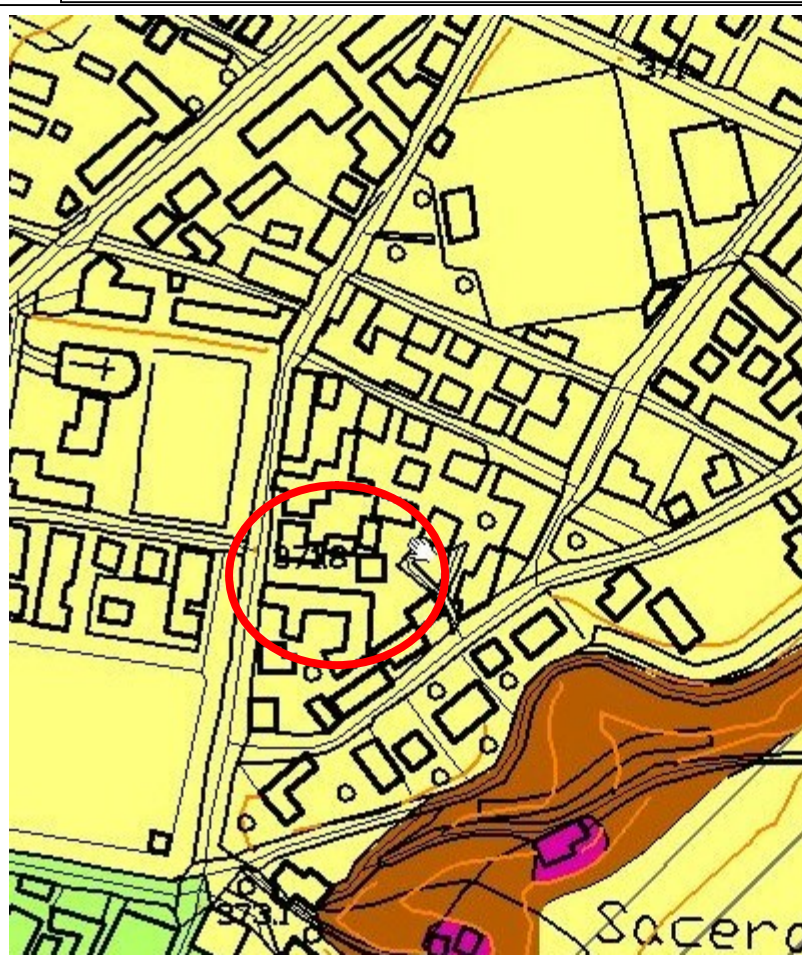
#### CERCHIO ROSSO

Il Sito oggetto di studio e' ubicato in classe II a

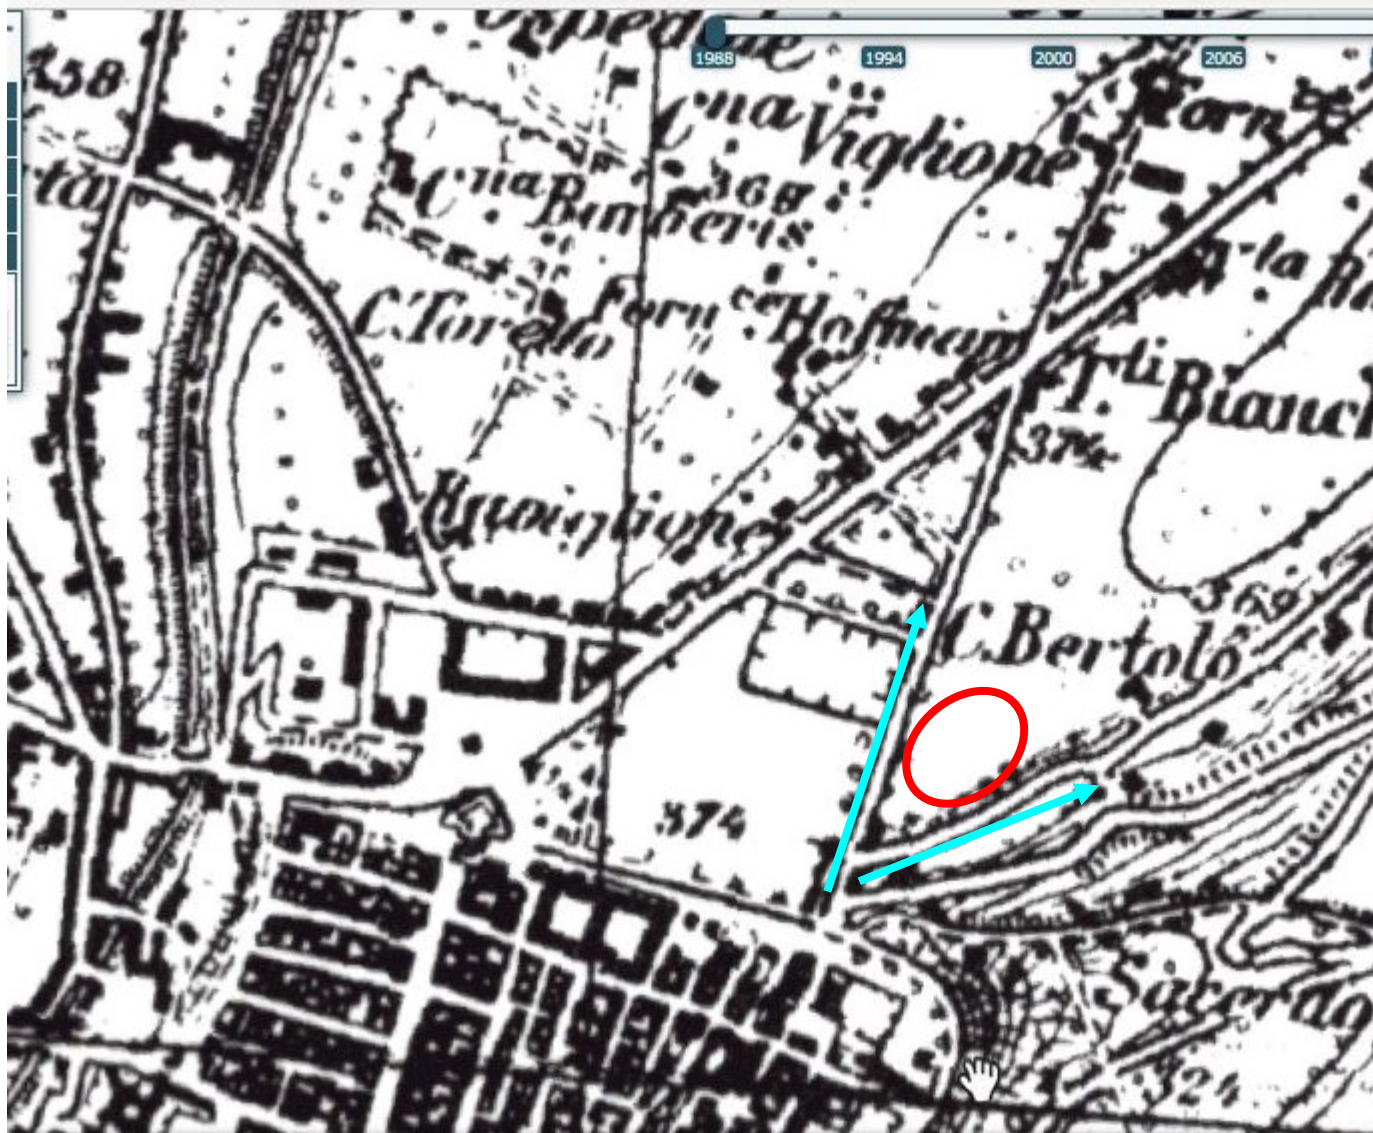
In questo estratto del IGM 1950 si può osservare che l'area non era urbanizzata .

Il sito è rialzato rispetto ai piani circostanti e il deflusso delle acque meteoriche attualmente come allora avviene secondo la pendenza nella direzione delle **freccie azzurre**.

Il sito è ubicato su una specie di dosso morfologico che poi prosegue a valle come evidenziato dalle isoipse a 375 metri .

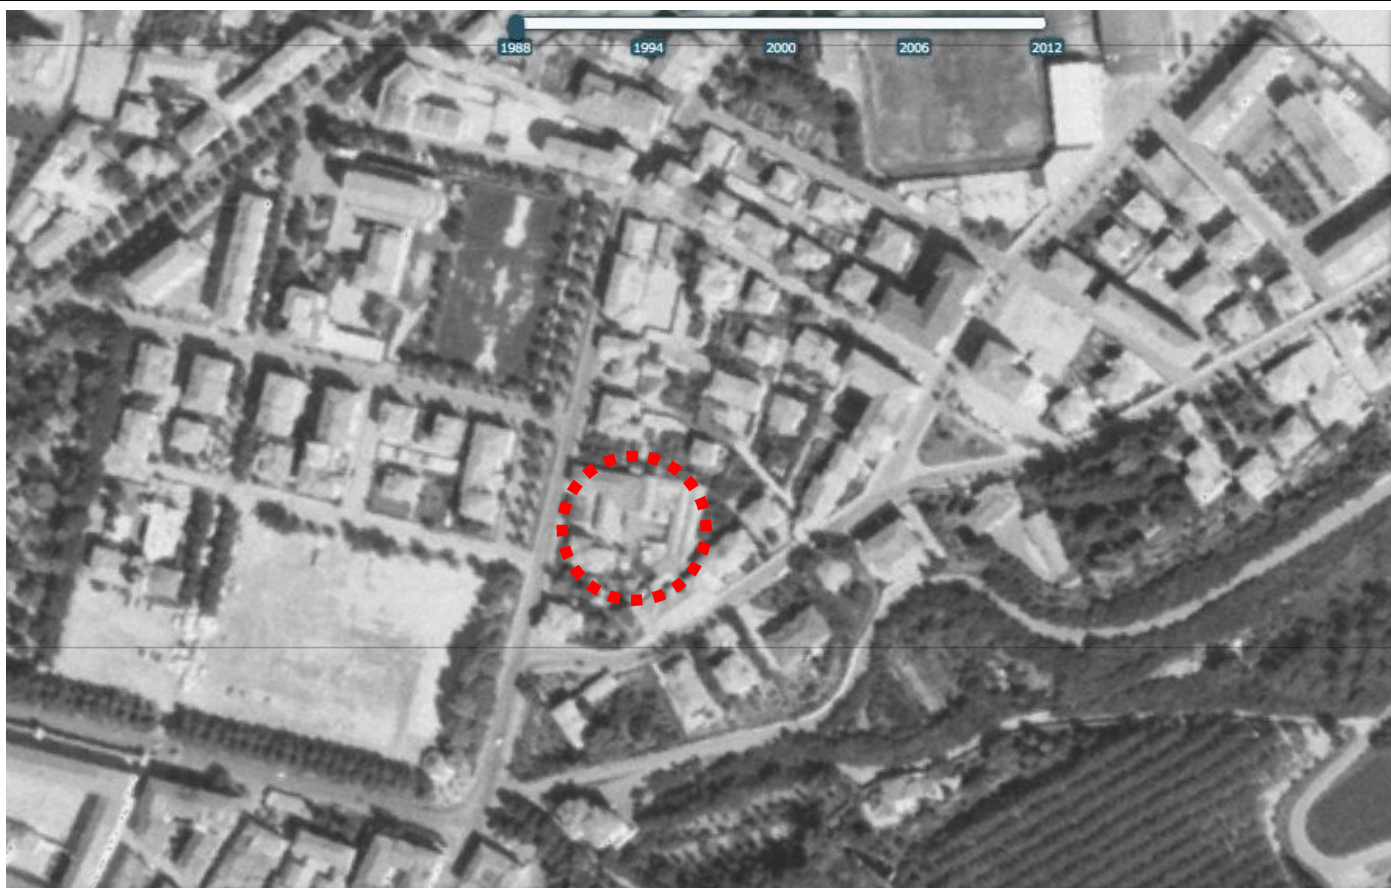
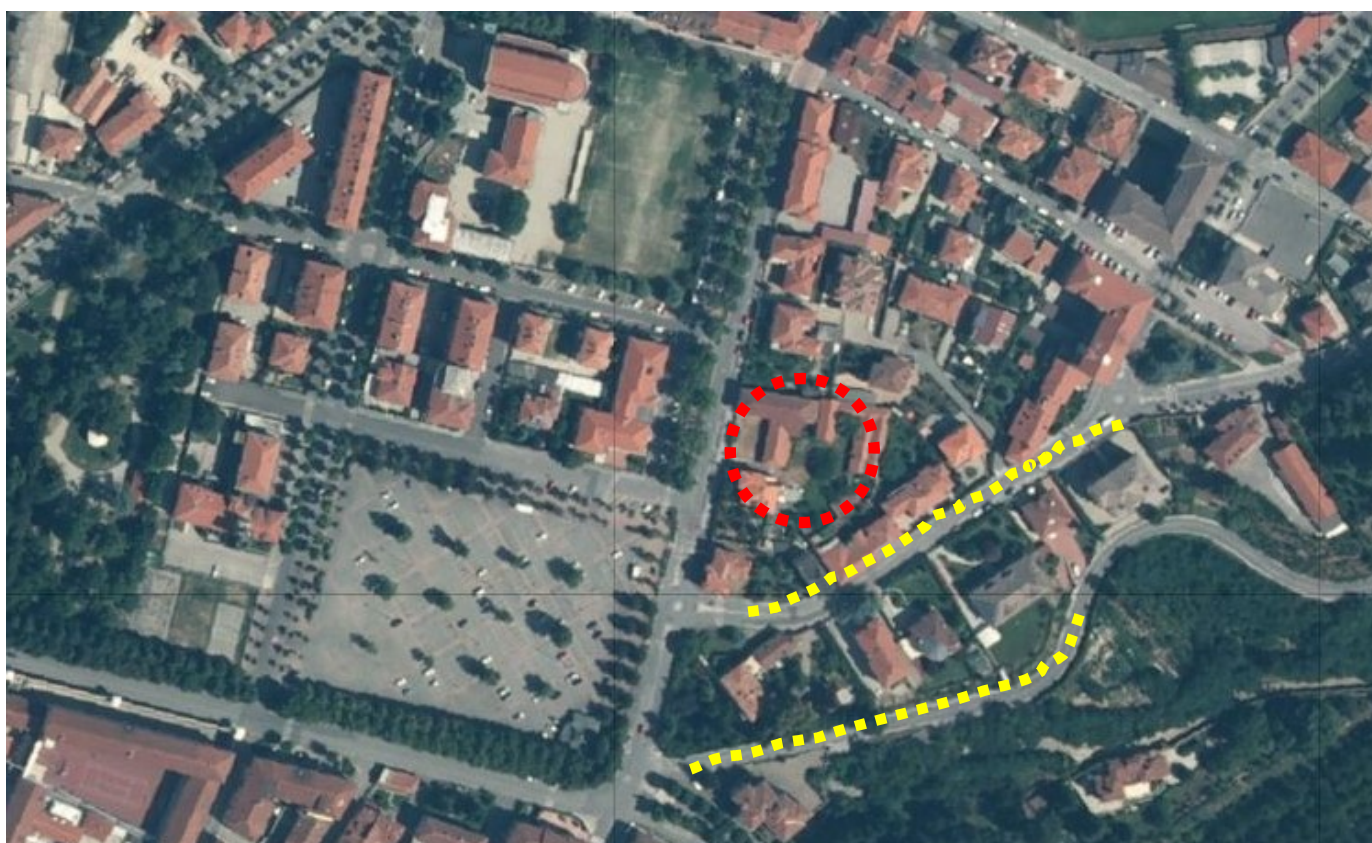
Dal confronto tra foto aerea del 1988 e stato attuale non si rilevano particolari differenze , l'area era già urbanizzata come allo stato attuale.

In particolare lato scarpata sono presenti due strade che permettono il monitoraggio di eventuali cedimenti o assestamenti dei depositi ghiaiosi argillosi in scarpata.

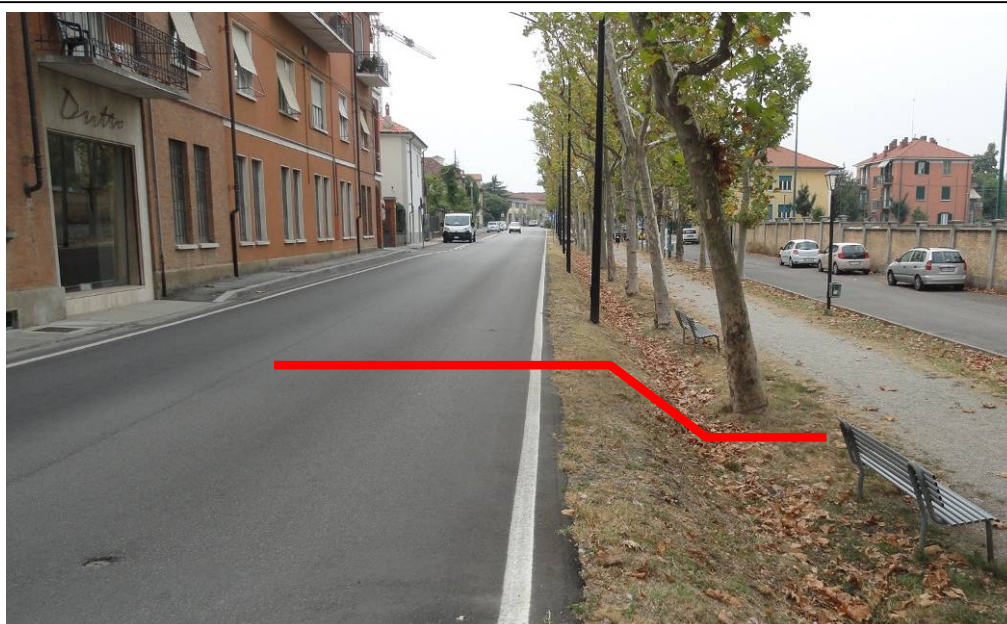
In questo elaborato si evidenzia con la linea rossa il dislivello e l'antica traccia di un canale passante lungo Corso Trieste.

Tale canale oggi è stato parzialmente dismesso e non è ben chiara la funzionalità in ogni caso non si rilevano problematiche per la regimazione delle acque meteoriche nel sito in oggetto.

Evitare che le acque meteoriche raccolte lungo strada entrino nella rampa con minimi dislivelli.

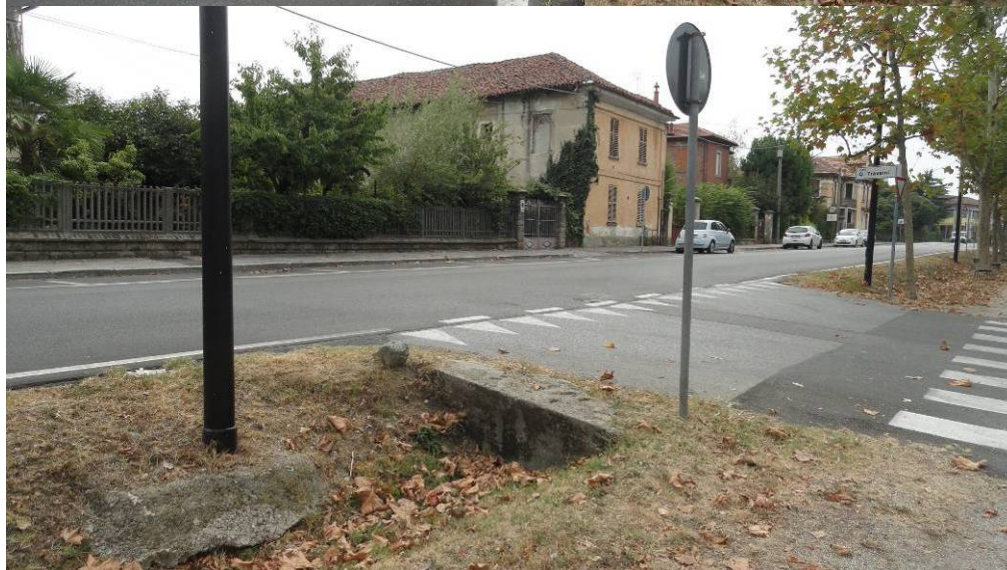
Si osservi inoltre che gli edifici esistenti che sono privi di segni di cedimenti differenziali e questo è già un indice di buone caratteristiche di capacità portante dei terreni.

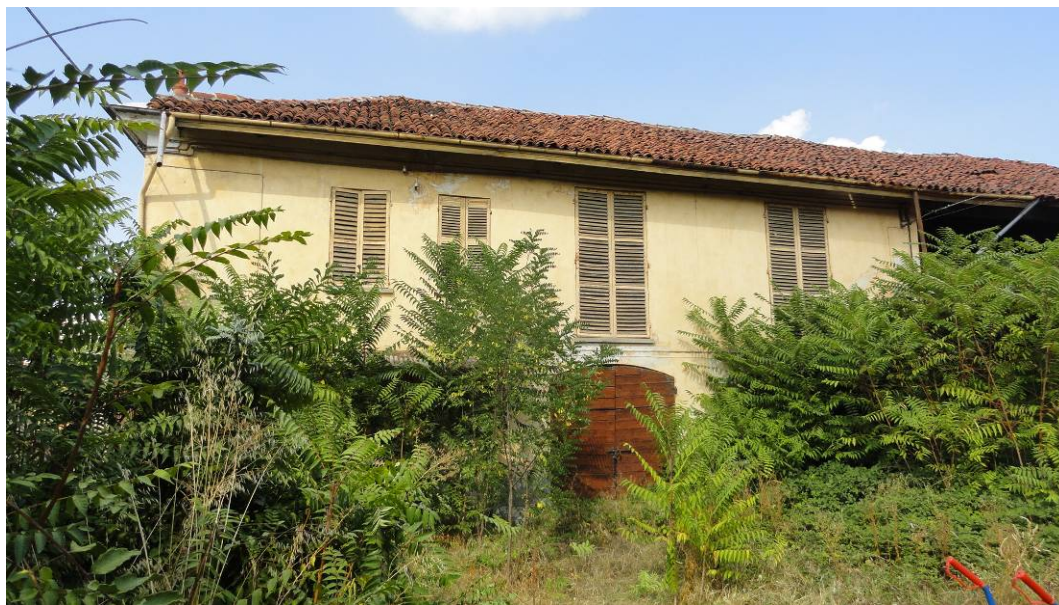
Si osservi inoltre che gli edifici esistenti che sono privi di segni di cedimenti differenziali e questo è già un indice di buone caratteristiche di capacità portante dei terreni.

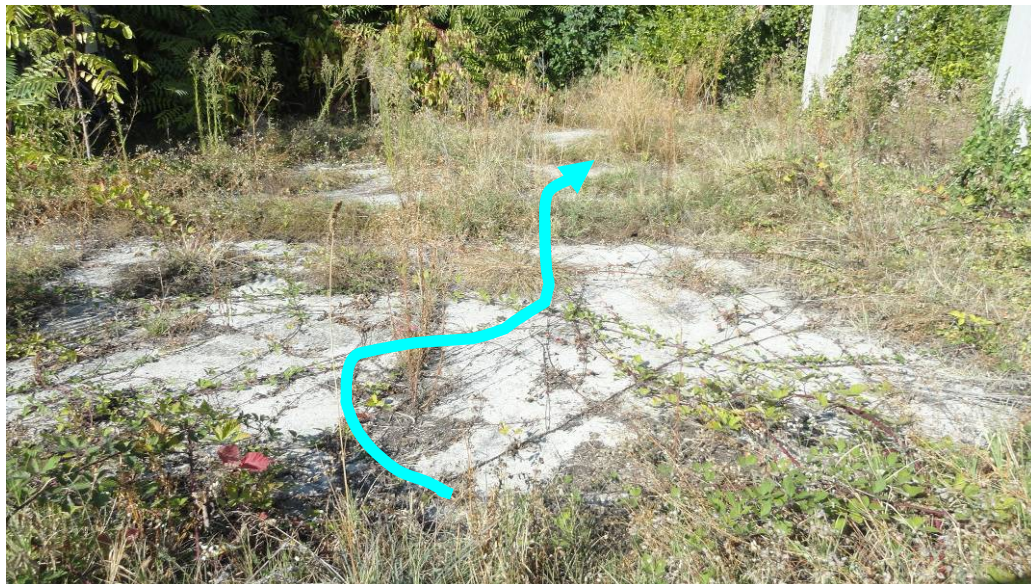
Porzione del cortile interno è oggi pavimentato e non è chiaro come attualmente sono regimate le acque meteoriche.

Si evidenzia che i muri di confine possono necessitare di consolidazioni tipo intonaco o/e realizzazione di una trave di fondazione .

In corso d'opera il responsabile della sicurezza valuti la stabilità del muro anche in relazione agli scavi da eseguirsi.

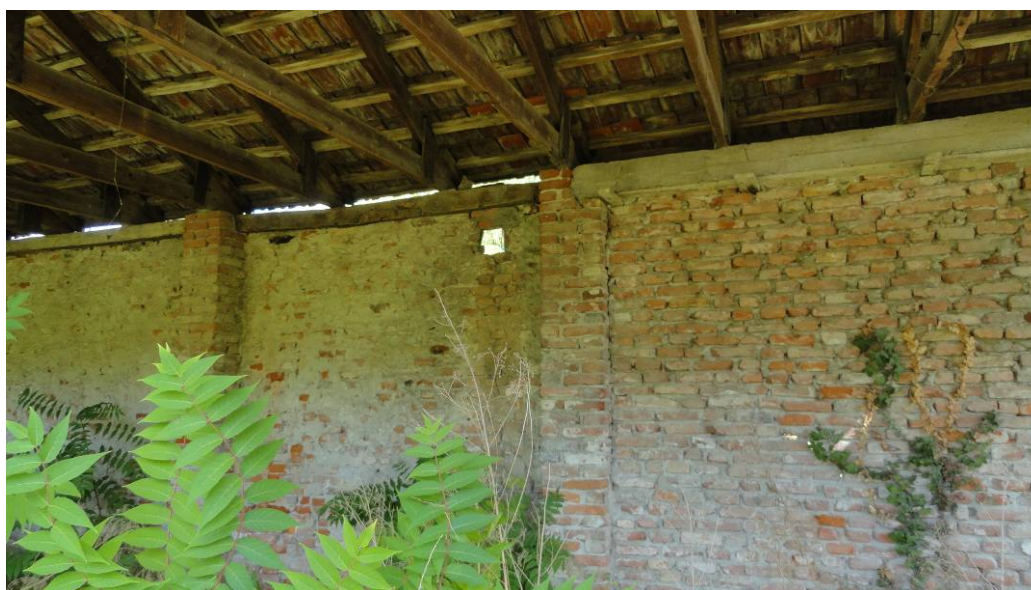
Si consiglia di non scavare il terreno per circa 2 metri dal piede del muro il fronte di scavo potrà essere eseguito per altezza di 3 m quasi sub verticale.

Tale fronte di scavo di 3m necessità di monitoraggio e di idonea cartellonistica di rischio caduta dall'alto.

Durante le fasi di scavo non posizionare carichi su questa fascia di terreno.

Successivamente una volta eseguito il ritombamento i carichi potranno essere posizionati.

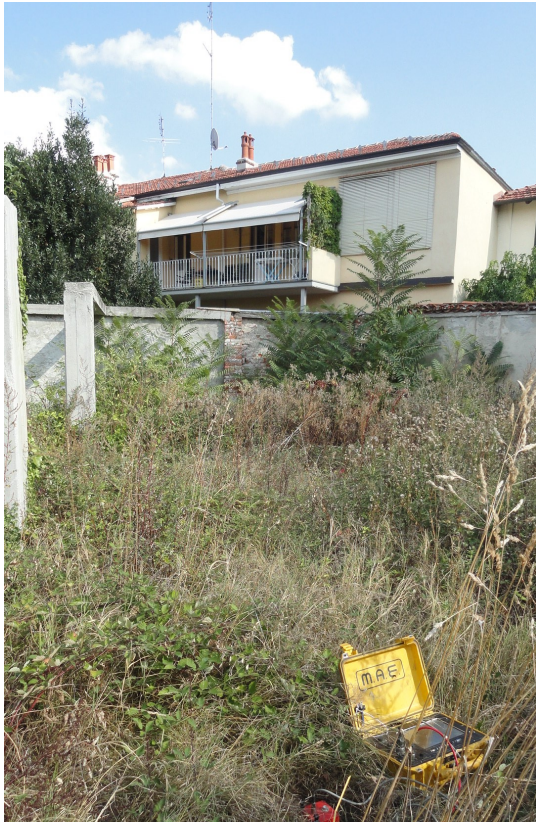
NON RILEVATA AMPLIFICAZIONE SISMICA STRATIGRAFICA  
NON RILEVATI CONTRASTI DI IMPEDENZA  
PER LA STRUTTURA IN OGGETTO SI ESCLUDE IL RISCHIO DI DOPPIA RISONANZA.

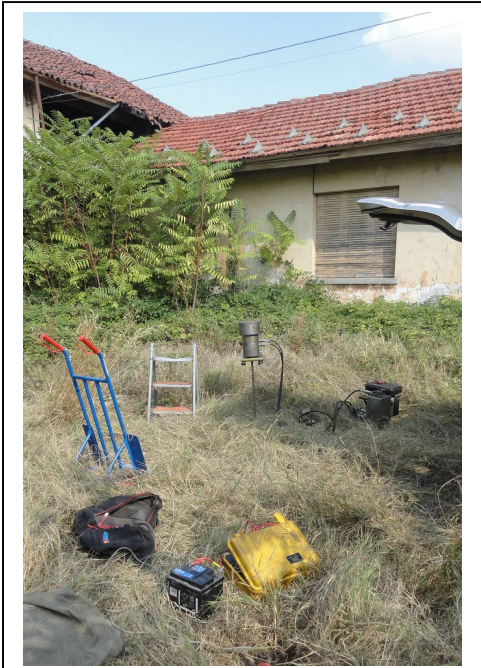
NON RILEVATA AMPLIFICAZIONE SISMICA STRATIGRAFICA  
 NON RILEVATI CONTRASTI DI IMPEDENZA  
 PER LA STRUTTURA IN OGGETTO SI ESCLUDE IL RISCHIO DI DOPPIA RISONANZA.

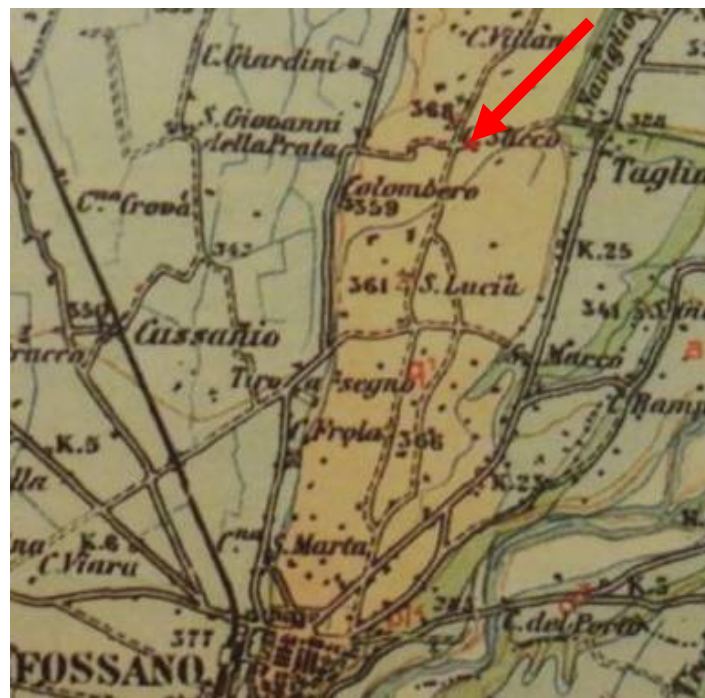
- 0,00 m – 8,00 m: sabbia limosa ("terra rossa")
- 8,00 m – 12,00 m: ghiaia
- 12,00 m – 30,00 m: argilla gialla
- 30,00 m – 32,00 m: conglomerato sabbioso
- 32,00 m – 41,00 m: argilla gialla
- 41,00 m – 43,00 m: conglomerato sabbioso
- 43,00 m – 49,00 m: argilla giallo verde
- 49,00 m – 53,00 m: ghiaia e sabbia
- 53,00 m – 56,00 m: argilla giallo verde

vello statico è stato misurato a 29,50 m di profondità dal p.c..

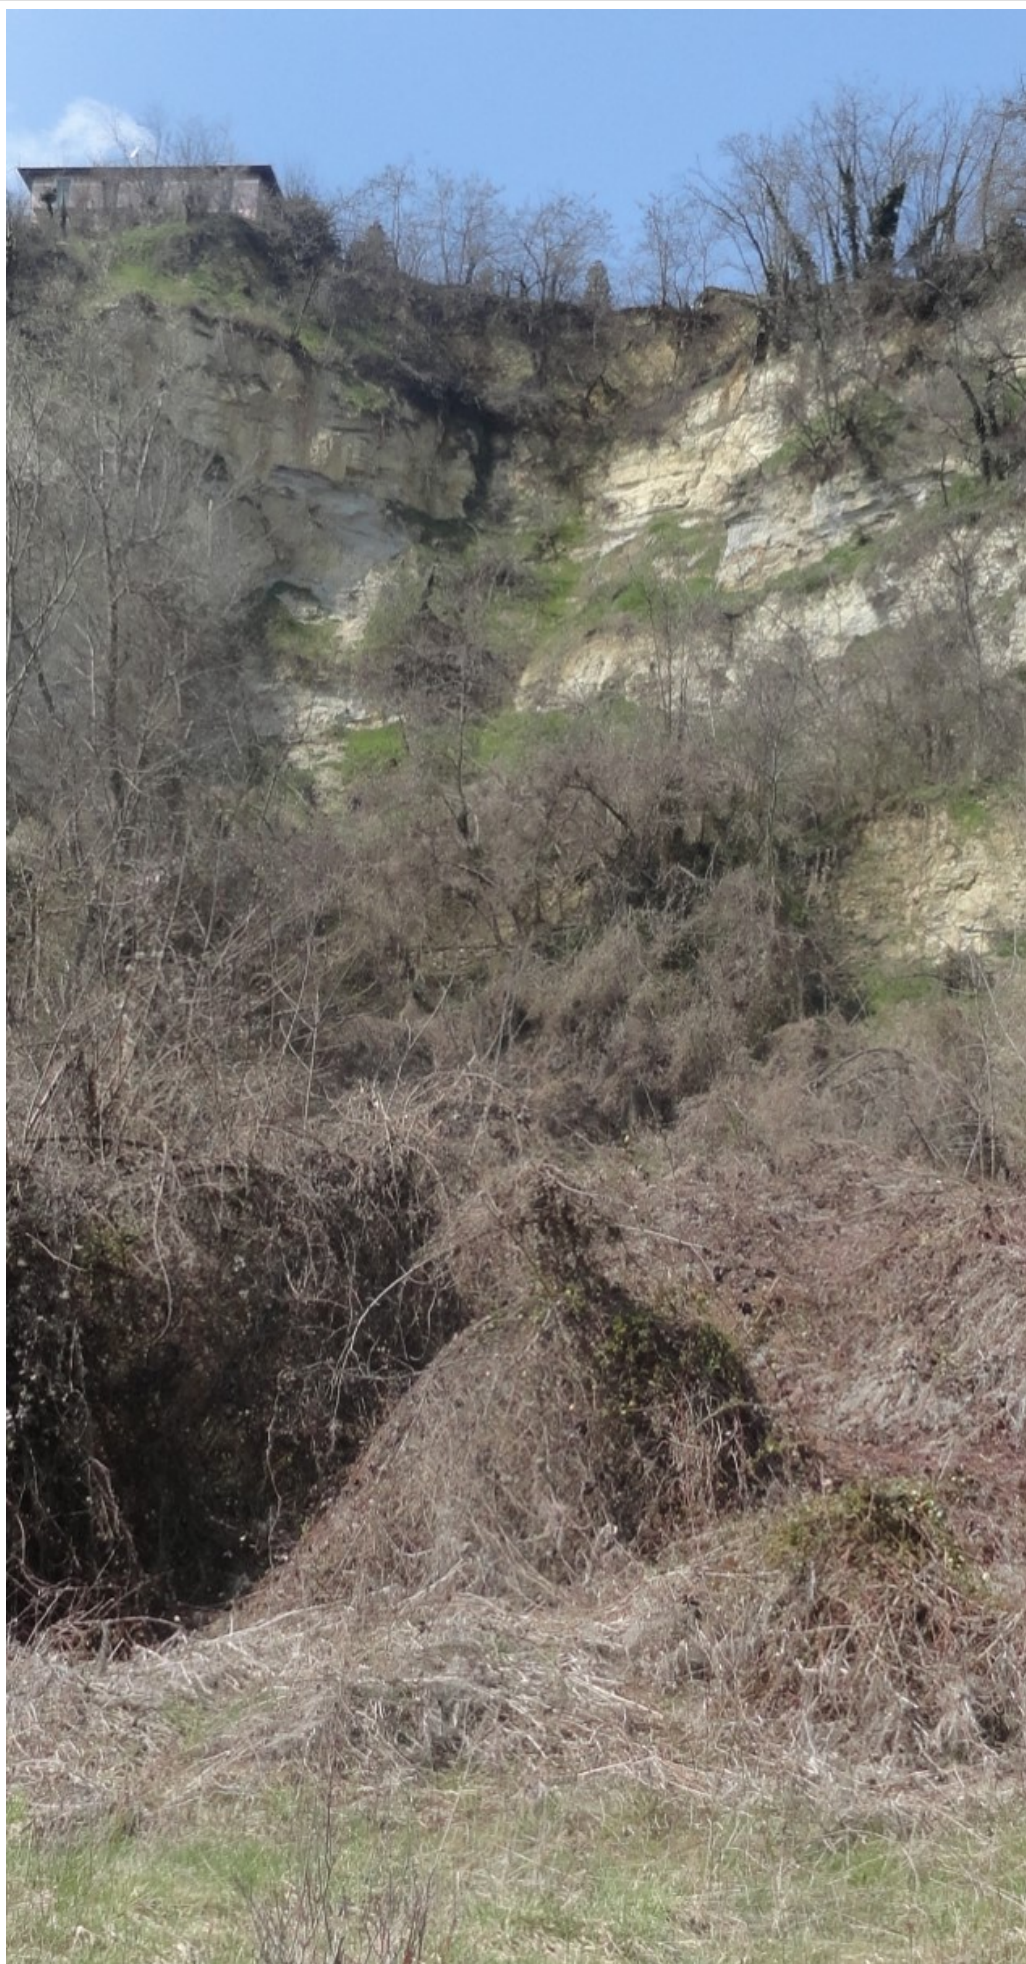
Stratigrafia  
direttamente  
osservabile nel sito  
sulla scarpata di  
erosione del torrente  
Stura .

Lo scrivente ha rilevato le marne del BTP nella scarpata di erosione del torrente STURA

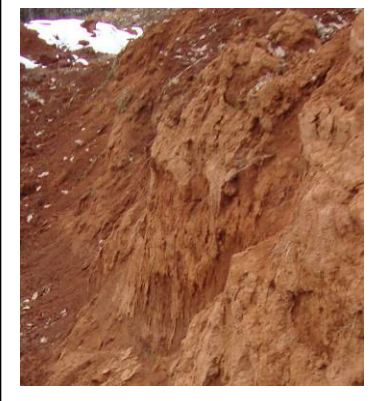
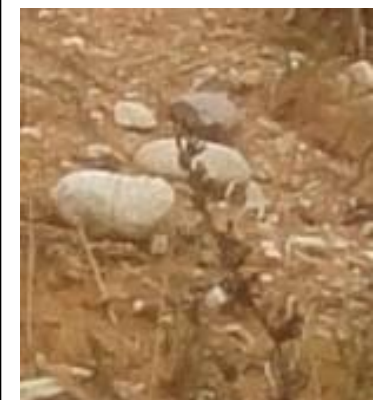
| Scala<br>(mt) | Litologia | Descrizione | Quota |
|---|---|---|---|
| 1 | FI<br>24-28 | argilla con limo fino a 3,5 m di profondita'<br>coesione variabile in relazione al grado di saturazione del terreno con valori da 0,05 a 0,2 kg/cmq | |
| 4 | FI<br>34-38 | ghiaia nello strato superficiale in matrice argillosa rilevata sia con prove penetrometriche che dall'analisi di stratigrafie di pozzi limitrofi.<br>la falda e individuata a 45m di profondita'.<br>i parametri geotecnici sono buoni con angolo di attrito variabile da 35° a 38°<br>consigliata posa certificata delle fondazioni su questo livello | 3.50 |

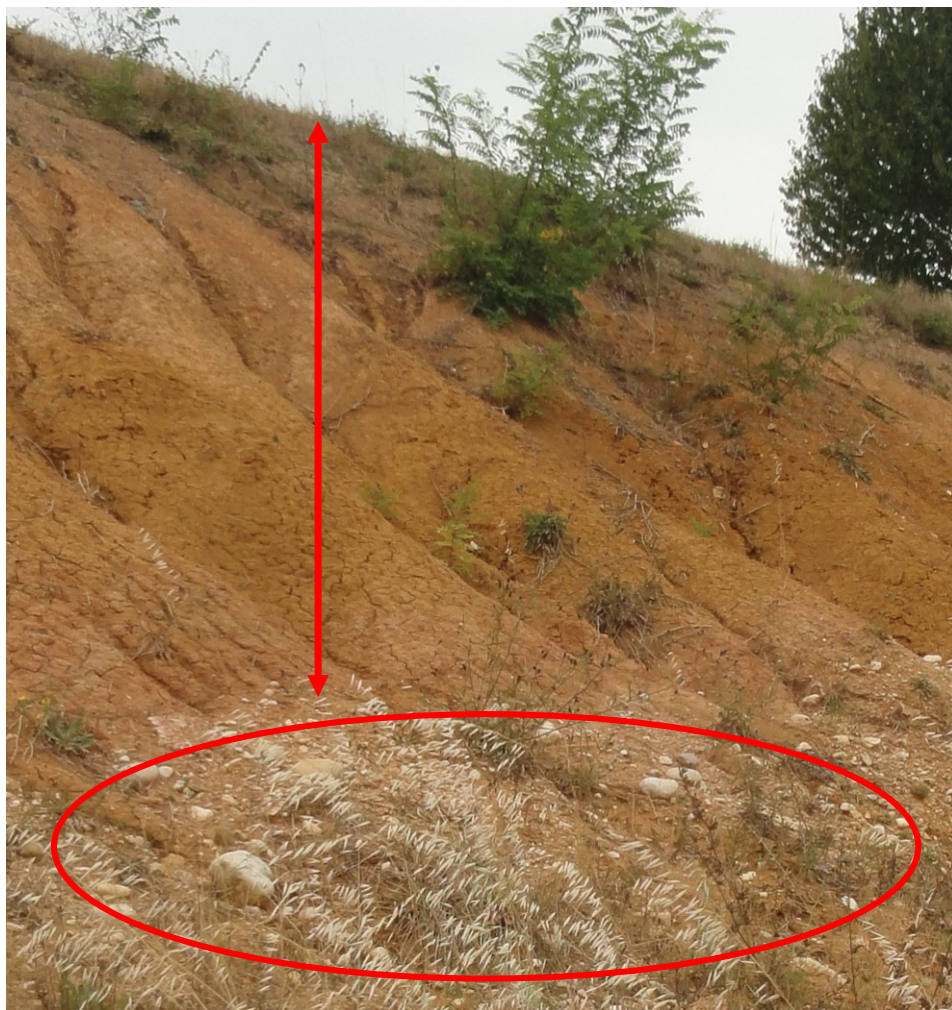
PARTICOLARE STATO  
ARGILLOSO DI 3,5 METRI E  
SOTTO STRATO DI GHIAIE IN  
MATRICE ARGILLOSA vedi  
cerchio rosso

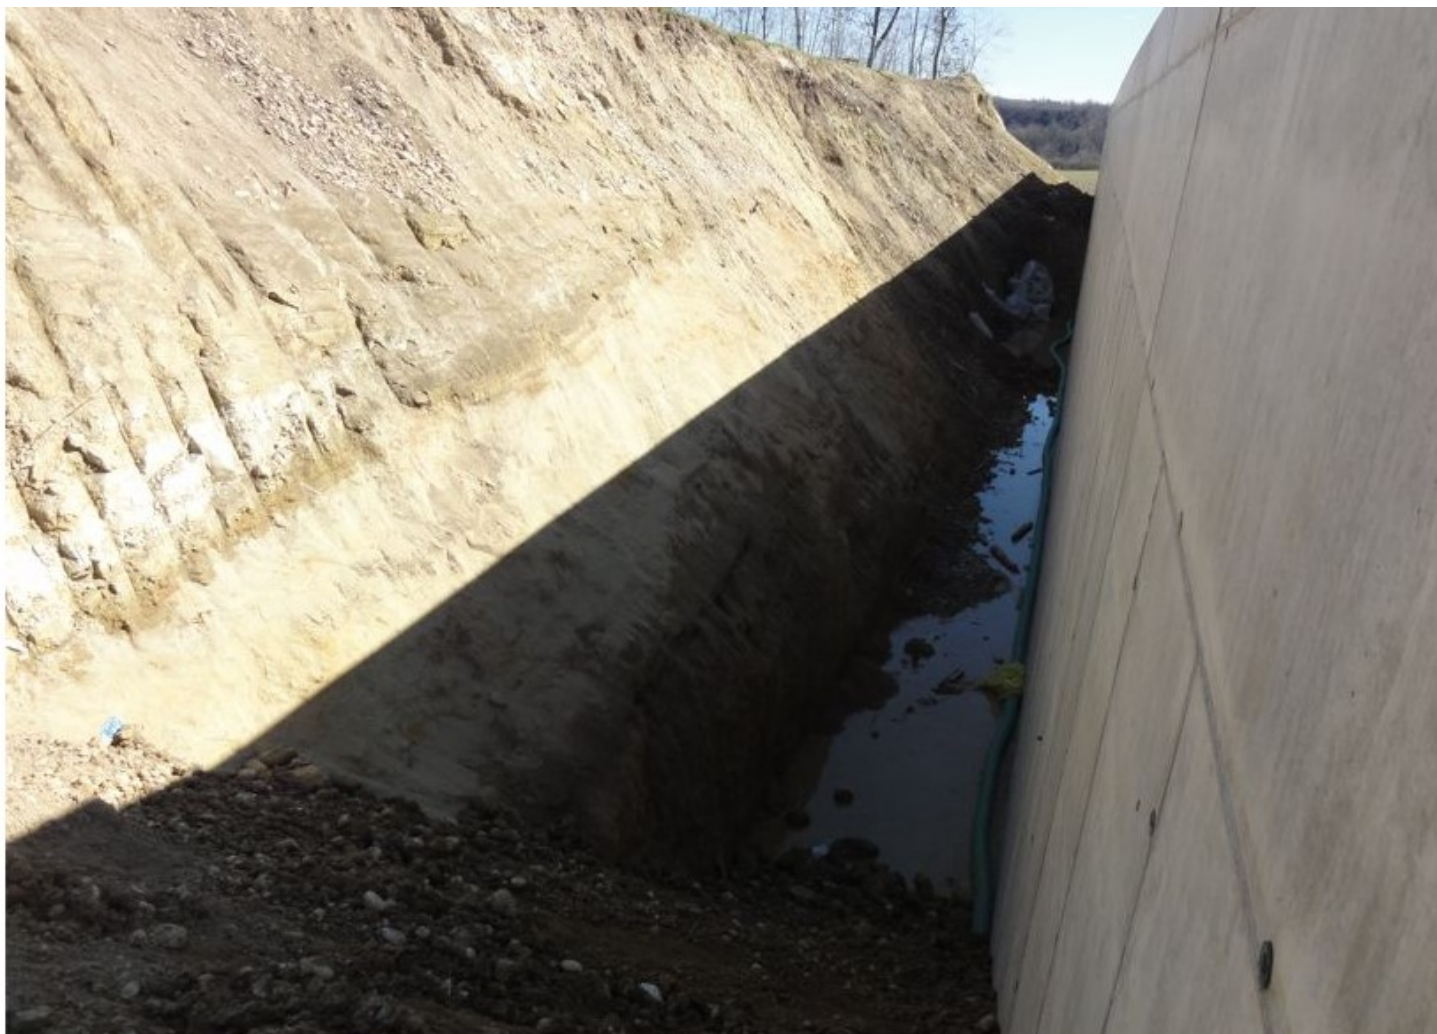
In in questo scavo eseguito per la realizzazione dei locali interrati del Mercato Si può osservare la variazione stratigrafica dell'altopiano di Fossano al top sono presenti Ghiaie in matrice argillosa mentre scendendo nella fotografia si passa a sabbia di argille in particolare si evidenzia che il fondo scavo presenta bassa permeabilità e possono raccogliersi e ristagnare acque meteoriche anche questa problematica Si segnala nell'intervento in oggetto e le acque meteoriche potrebbero rigurgitare nei Pozzetti dei garage
