## INQUADRAMENTO CARTOGRAFICO COMMENTATO

**REPORT 61/2022/178**

RELAZIONE GEOLOGICA AI SENSI DEL DPR 328/2001  
GERARCHICAMENTE PREMINENTE AL DM 2018 E CIRCOLARE  
ESPLICATIVA IN RIFERIMENTO AL PROGETTO DI  
REALIZZAZIONE DI UN CAMPO FOTOVOLTAICO NEL COMUNE  
DI FOSSANO

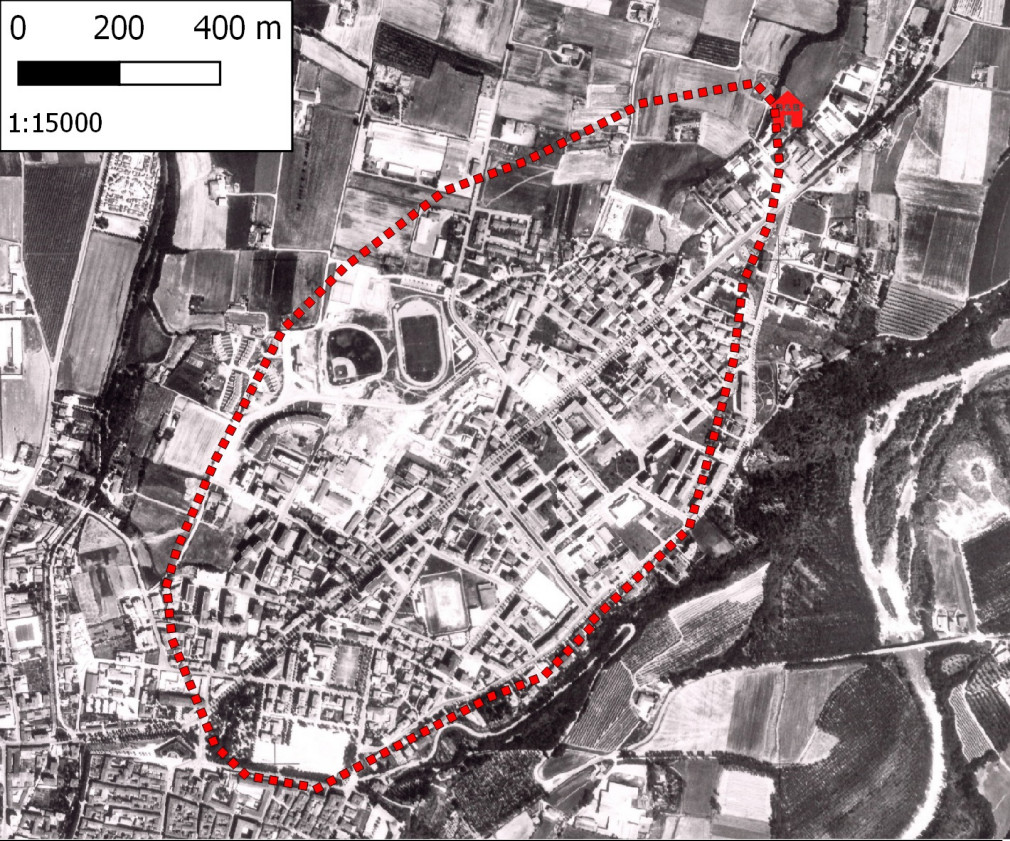
PARTICOLARE FOTO AEREA DEL 1988 DOVE SI EVIDENZIA CHE L'AREA ERA IN GRAN PARTE EDIFICATA E IL DEPURATORE ERA GIA PRESENTE

CON LA LINEA ROSSA SI EVIDENZIA IL BACINO IDROGEOLOGICO A MONTE DEK SITO

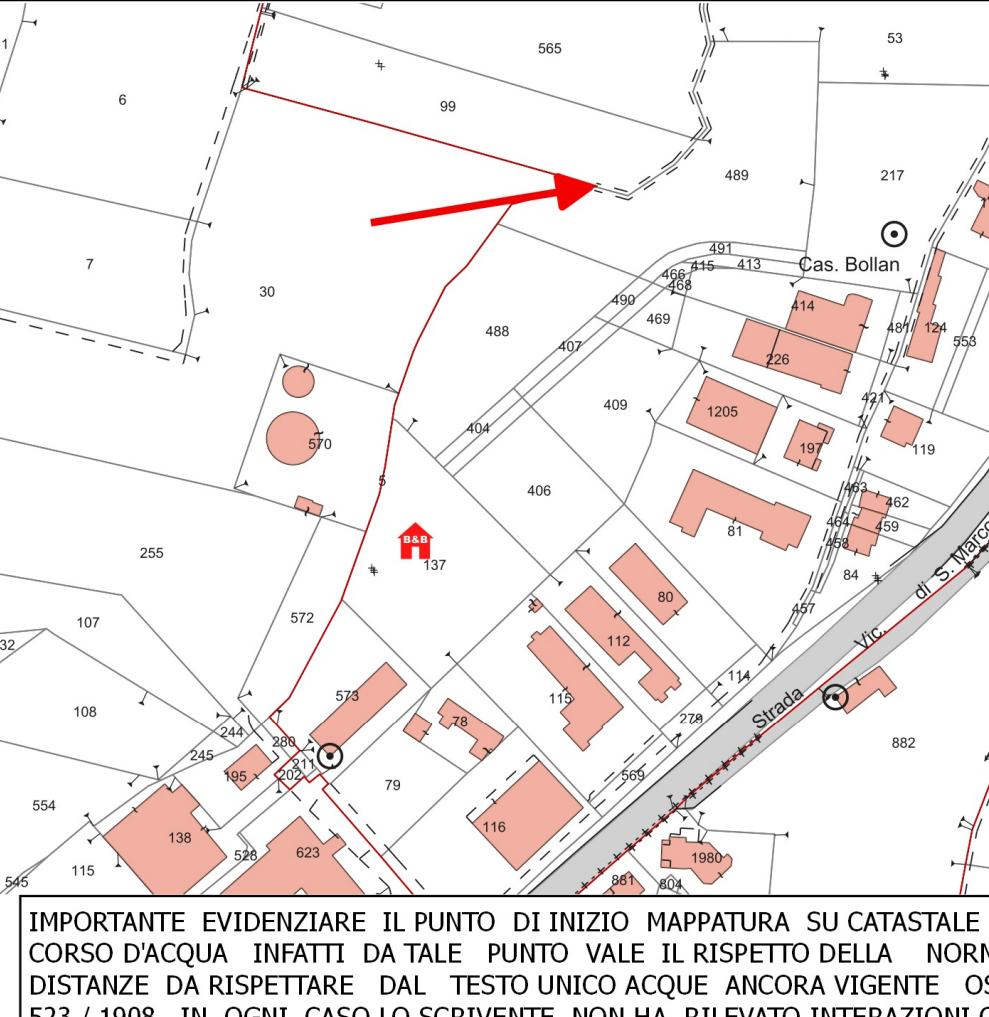
IMPORTANTE EVIDENZIARE IL PUNTO DI INIZIO MAPPATURA SU CATASTALE DEL CORSO D'ACQUA INFATTI DA TALE PUNTO VALE IL RISPETTO DELLA NORMA SULLE DISTANZE DA RISPETTARE DAL TESTO UNICO ACQUE ANCORA VIGENTE OSSIA IL RD 523 / 1908 IN OGNI CASO LO SCRIVENTE NON HA RILEVATO INTERAZIONI CON L'OPERA IN PROGETTO .

LA ZONA DEMANIALE NON E' MAPPATA

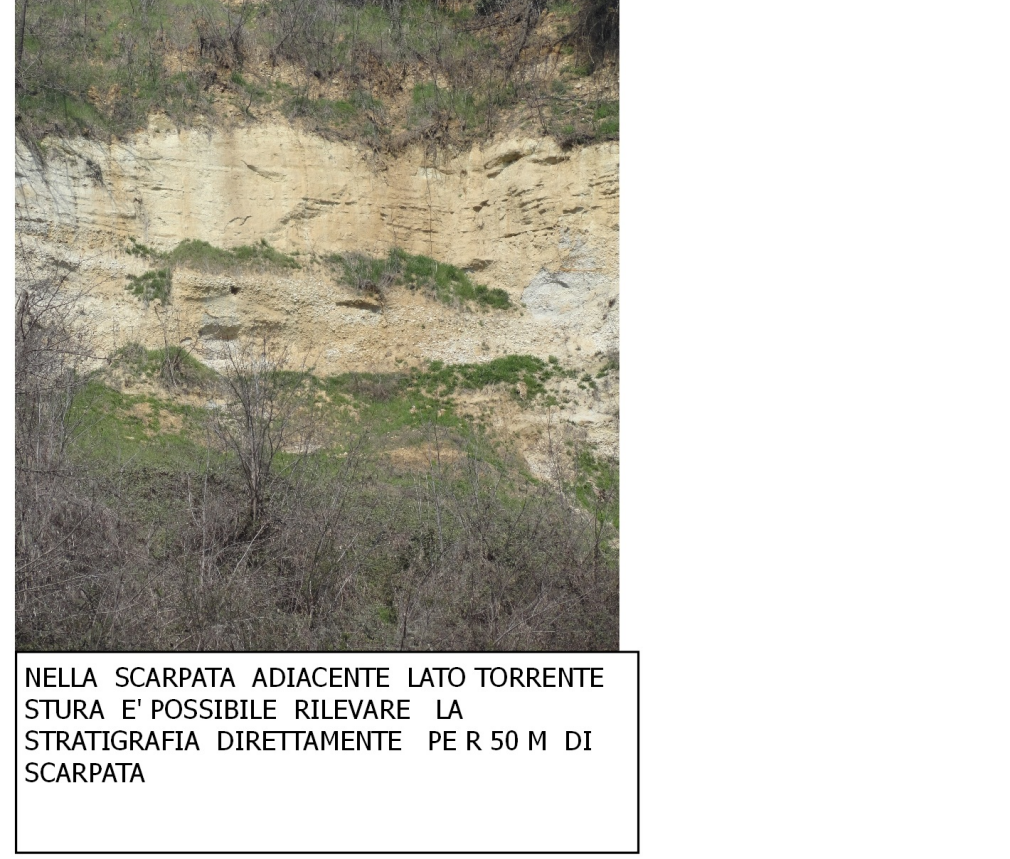
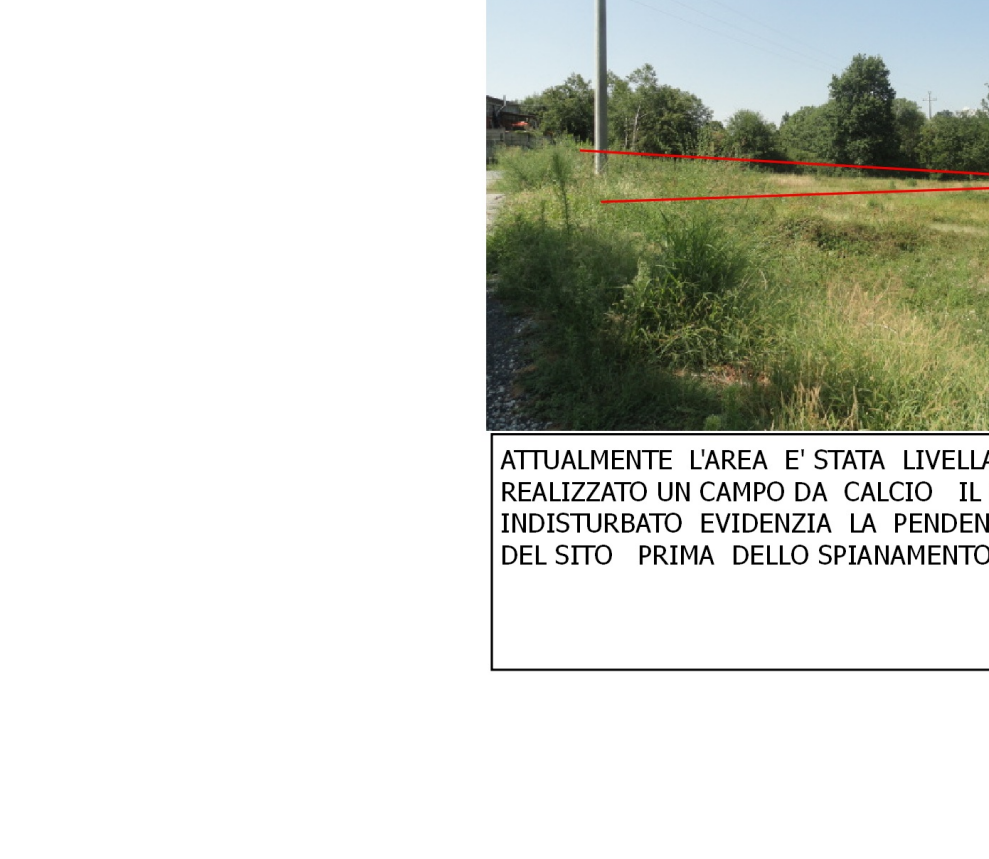
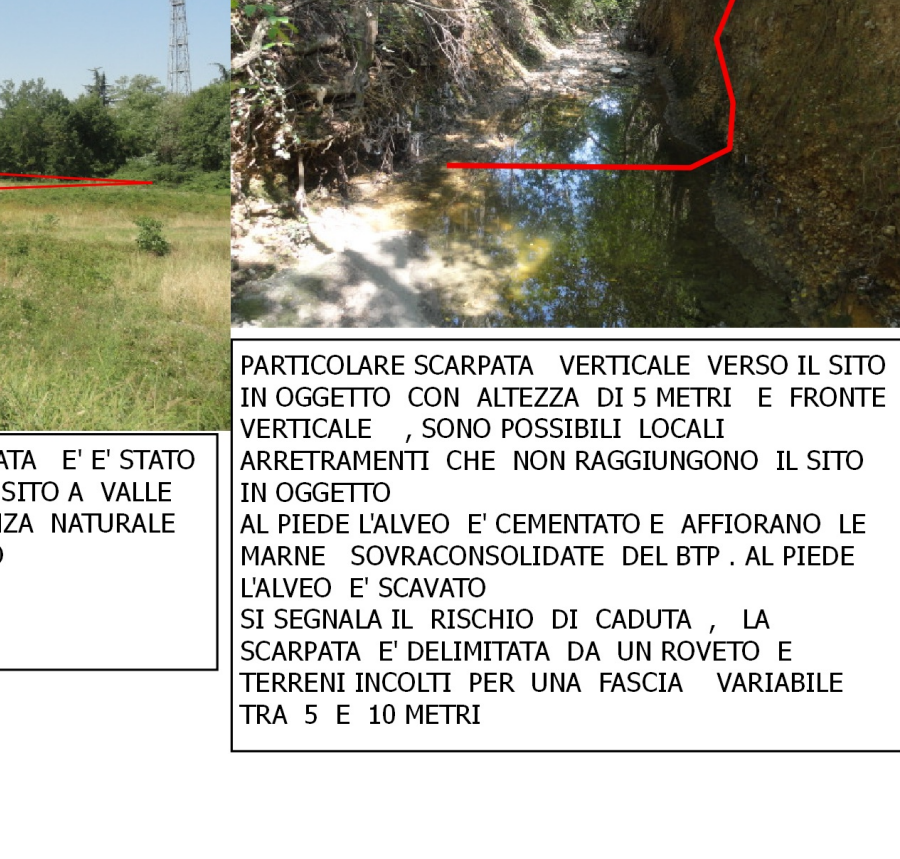
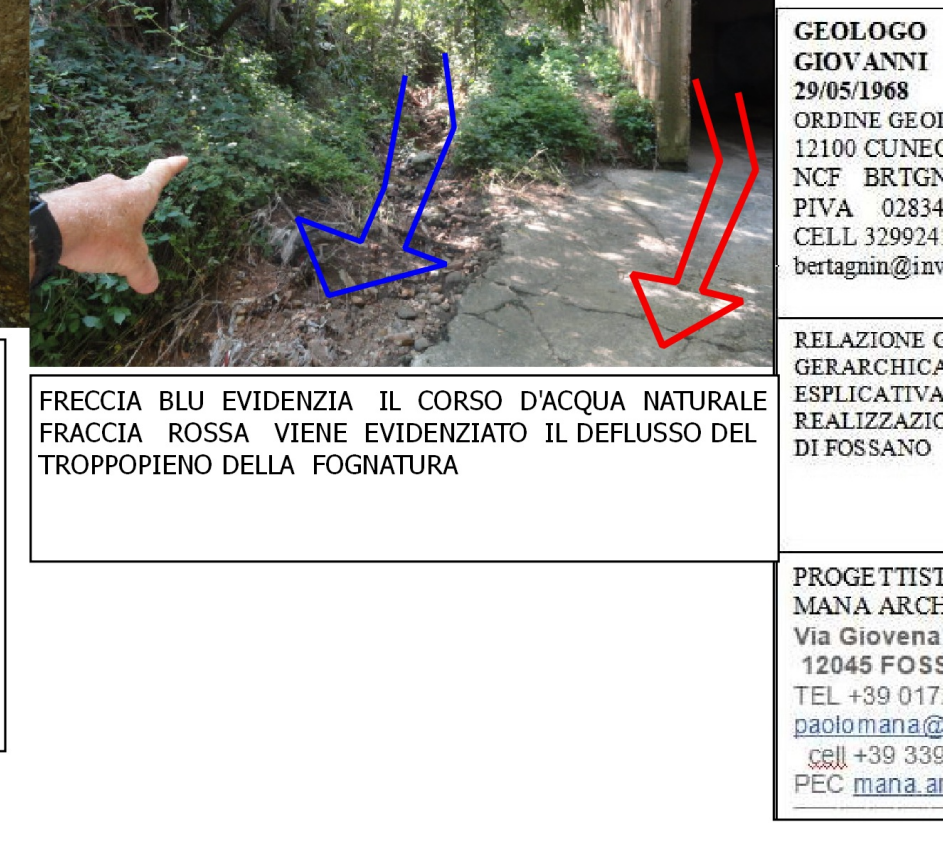
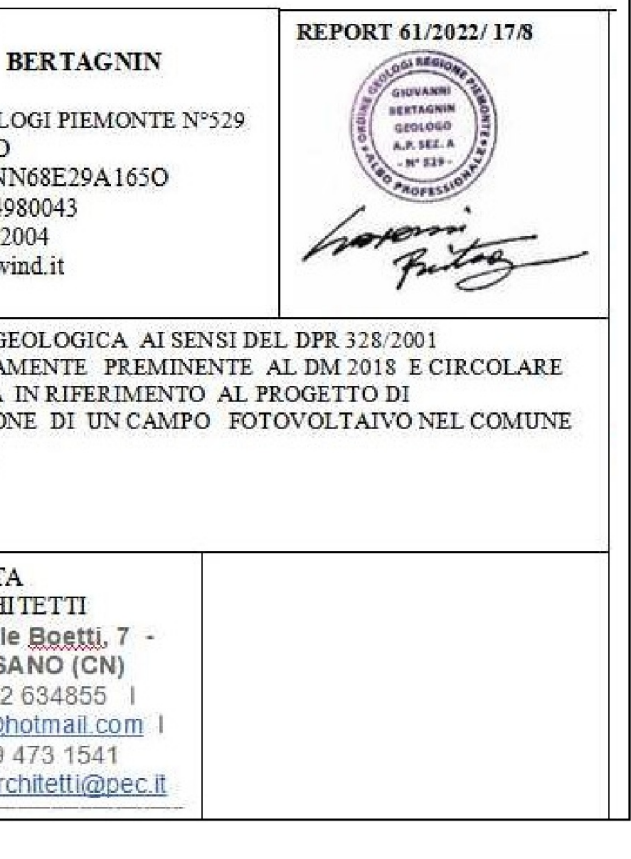
NELLA SCARPATA ADIACENTE LATO TORRENTE STURA E' POSSIBILE RILEVARE LA STRATIGRAFIA DIRETTAMENTE PER 50 M DI SCARPATA
