| RELAZIONE GEOLOGICA AI SENSI DEL DPR 328/2001<br>GERARCHICAMENTE PREMINENTE AL DM 2018 E CIRCOLARE<br>ESPLICATIVA IN RIFERIMENTO AL PROGETTO DI<br>REALIZZAZIONE DI UN CAMPO FOTOVOLTAIVO NEL COMUNE<br>DI FOSSANO | | |

## PREMESSA E INQUADRAMENTO GENERALE

REPORT 61/2022/176

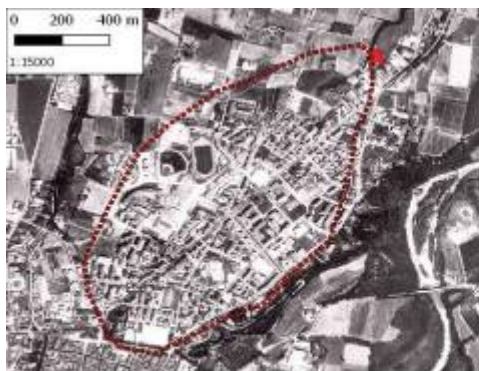
PARTICOLARE FOTO AEREA DEL 1968 DOVE SI EVIDENZIA CHE L'AREA ERA IN GRAN PARTE EDIFICATA E IL DEPURATORE ERA GIÀ PRESENTE. CON LA LINEA ROSSA SI EVIDENZIA IL BACINO IDROGEOLOGICO A MONTE DEL SITO.

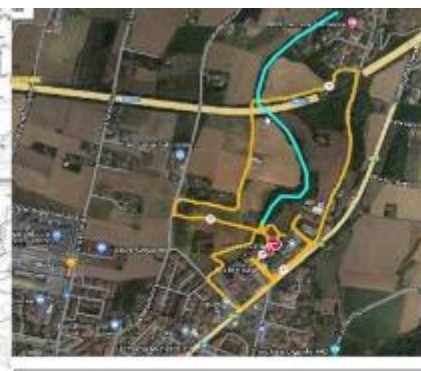
LINEA GIALLA EVIDENZIA LA TRACCIA DEL RILIEVO GPS ESEGUITO DALL'AUTORE. SI EVIDENZIA CHE IN ALVEO A VALLE DEL SITO NEL CORSO D'ACQUA SONO STATE RILEVATE LE MARNE DEL BTP.

Nel sito in oggetto infatti in adiacenza del depuratore nell'alveo del corso d'acqua lo scrivente ha rilevato un importante affioramento delle Marne del BTP.

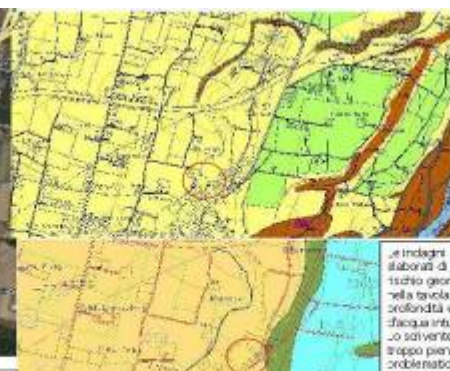
IN PARTICOLARE IL RILIEVO ESEGUITO DALL'AUTORE HA PERMESSO DI RILEVARE L'INFLUENZA NATURALE DEGLI URBANIZZATI VERSO IL QUALE SONO STATE PRELIEVATE MOLTE ACQUE DEL CONCENTRICO DI FOSSANO.

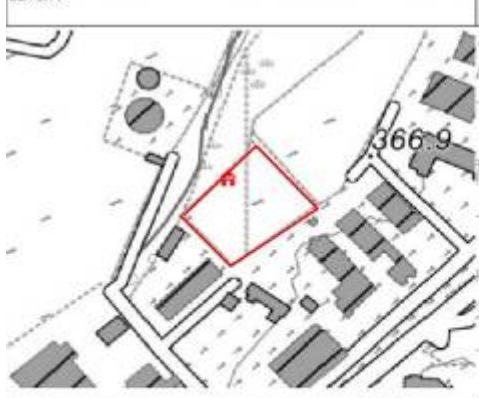
INQUADRAMENTO SITO IN OGGETTO SU CARTA TECNICA REGIONALE DEL 2017 SI EVIDENZIA CHE IL CORSO D'ACQUA NON È MAPPATO.

Per il tratto in oggetto il corso d'acqua non è catastalmente mappato e pertanto non è soggetto al regio decreto 523 del 1908 sulle acque pubbliche ma unicamente a verifiche idrauliche e analisi del rischio di competenza comunale.

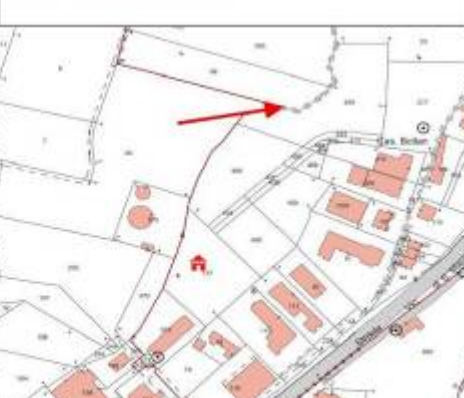
IMPORTANTE EVIDENZIARE IL PUNTO DI INIZIO MAPPATURA SU CATASTALE DEL CORSO D'ACQUA. INFATTI DA TALE PUNTO VALE IL RISPETTO DELLA NORMA SULLE DISTANZE DA RISPETTARE DAL TESTO UNICO ACQUE ANCORA VIGENTE, OSSIA IL RD 523/1908. IN OGNI CASO L'AUTORE NON HA RILEVATO INTERAZIONI CON L'OPERA IN PROGETTO. LA ZONA DEMANIALE NON È MAPPATA.

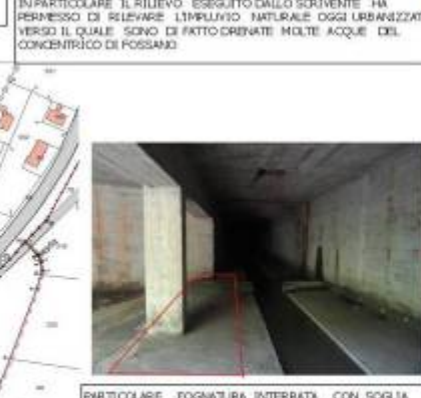
PARTICOLARE FOGNATURA INTERRATA CON SOGLIA DI TRACIMAZIONE EVIDENZIATA IN ROSSO.

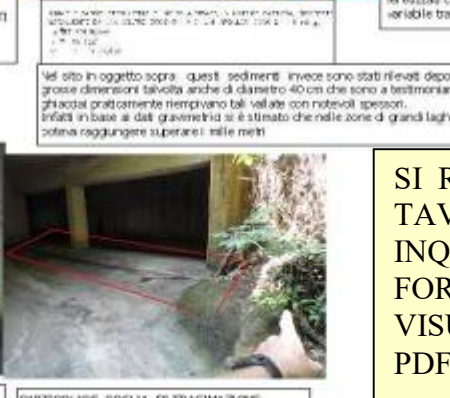
PARTICOLARE SOGLIA DI TRACIMAZIONE.

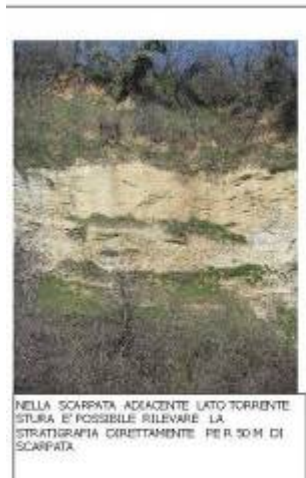
NELLA SCARPATA ADIACENTE LATO TORRENTE STURA È POSSIBILE RILEVARE LA STRATIGRAFIA CORRETTAMENTE PER 30 M DI SCARPATA.

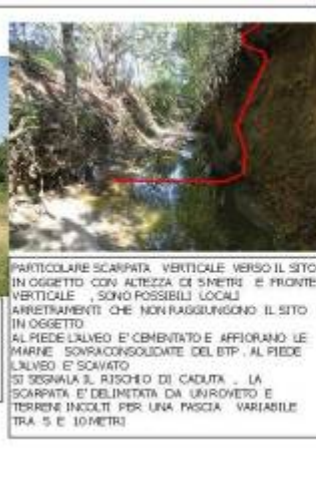
PARTICOLARE SCARPATA VERTICALE VERSO IL SITO IN OGGETTO CON ALTEZZA DI 5 METRI E FRONTE VERTICALE. SONO POSSIBILI LOCALI ANNESTIMENTI CHE NON RAGGIUNGONO IL SITO IN OGGETTO. AL PIEDE L'ALVEO È CEMENTATO E AFFIORANO LE MARNE SORACONSOLIDATE DEL BTP. AL PIEDE L'ALVEO È SOVATTO. SI SEGNALE IL RISCHIO DI CADUTA. LA SCARPATA È DELIMITATA DA UN ROVETO E TERRENI INCOLTI PER UNA PASCIA VARIABILE TRA 5 E 10 METRI.

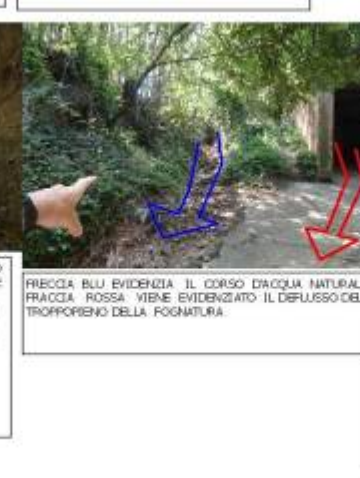
PIRELLA BLU EVIDENZIA IL CORSO D'ACQUA NATURALE. FRACCIA ROSSA VIENE EVIDENZIATO IL DEFUSSO DEL TROPPOPIENO DELLA FOGNATURA.

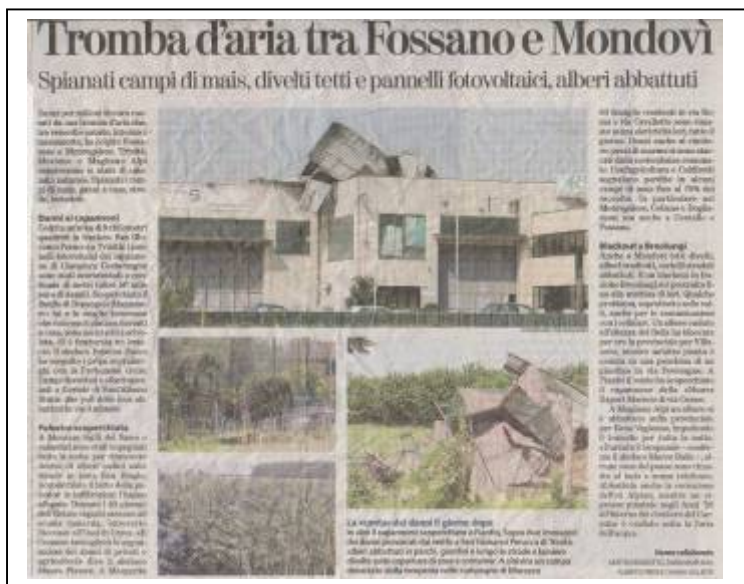
IL PROGETTISTA CONSIDERI PER LA TROMBA D'ARIA UN TEMPO DI RITORNO VARIABILE DA 5 A 50 ANNI  
L'EVENTO A PRIORI NON PUO' ESSERE ESCLUSO  
BASSA PROBABILITA

Si segnala il rischio di forti venti con tempo di ritorno 50 100 anni o di eventi estremi tipo trombe d'aria .

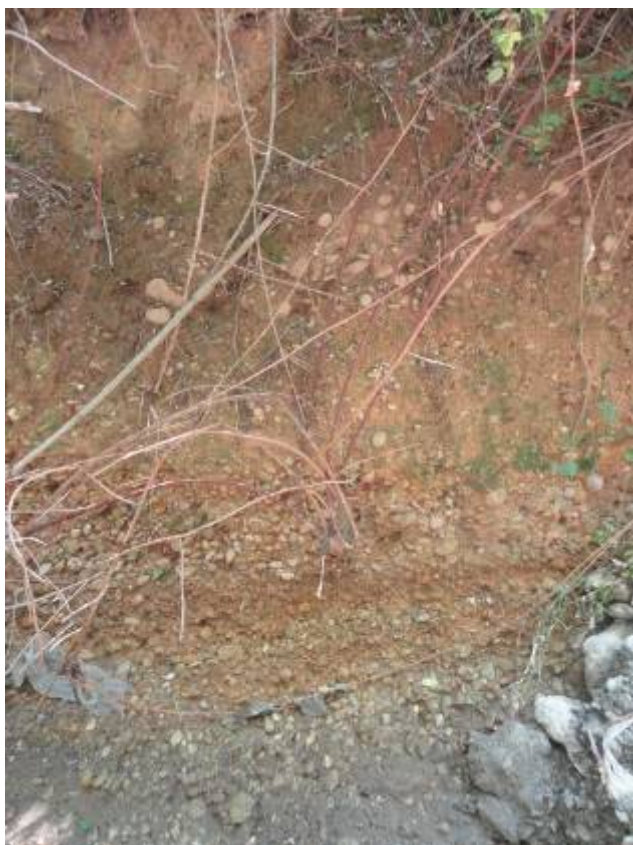
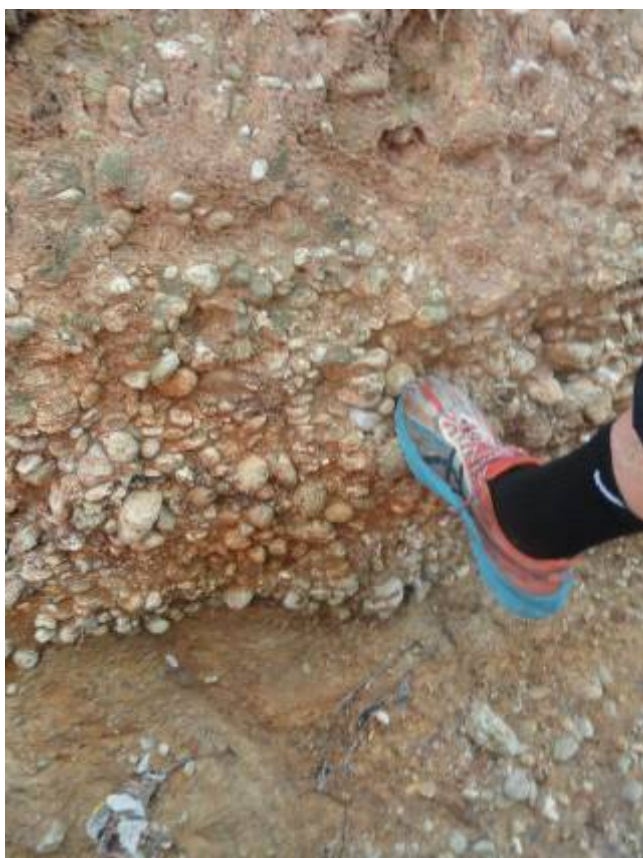
Particolare ghiaie in scarpata ed erosione al piede durante le piene possibile acqua fino a 50 – 100 cm

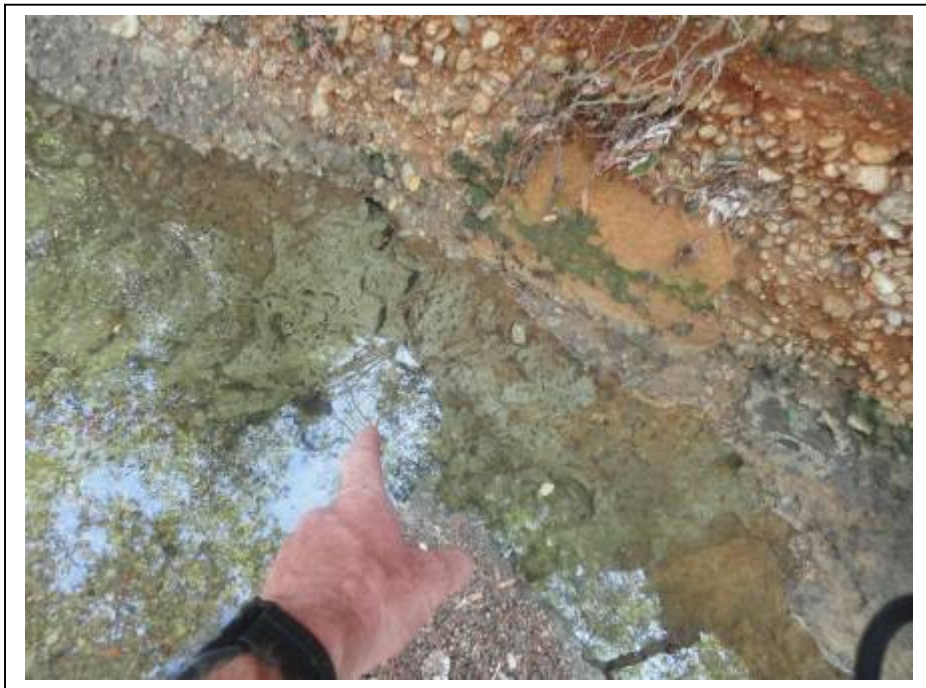
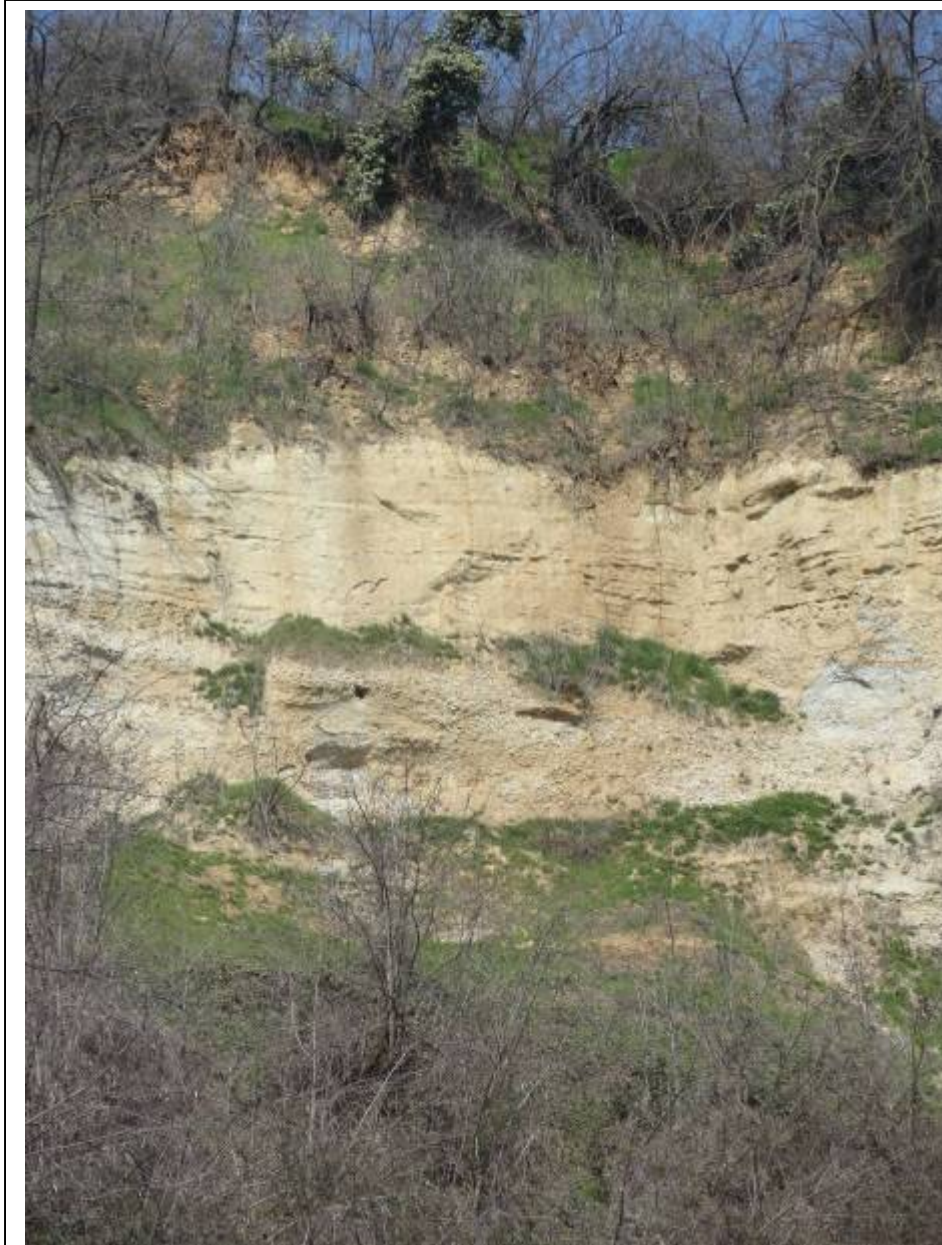
Particolare marne del BTP  
rilevate nel sito in alveo e in  
scarpata dello stura

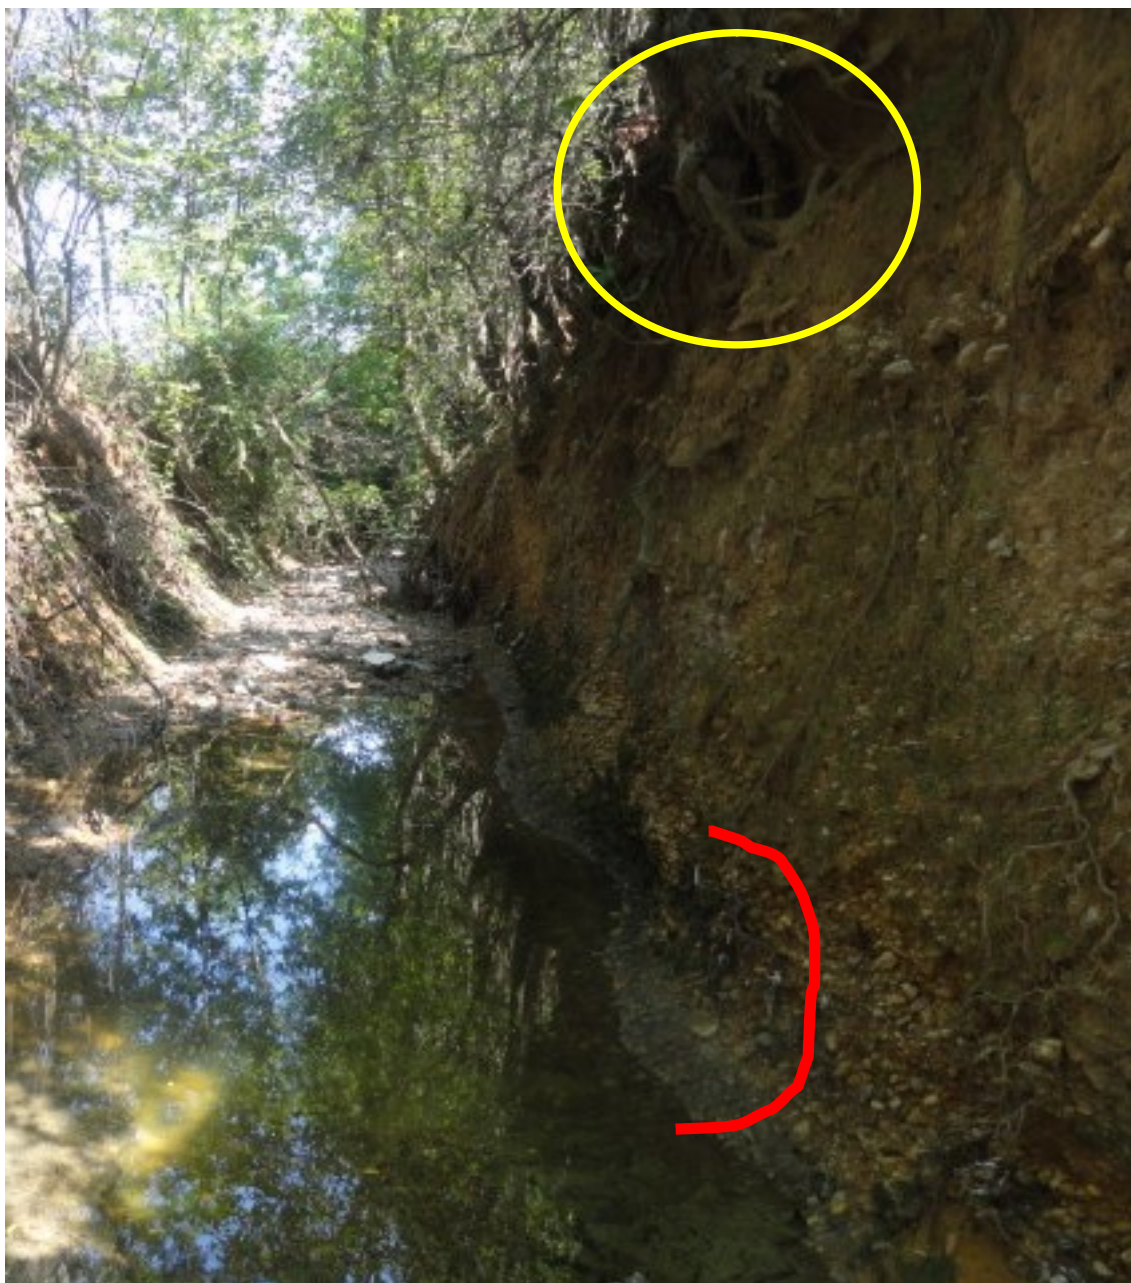
Particolare scarpata del corso d'acqua adiacente al depuratore con scarpata verticale e alcune problematiche di rischio segnalato dallo scrivente .

Segnalata vegetazione sospesa per arretramento alveo e erosione al piede con possibili assestamenti con fronte verticale

Non rilevate interferenze con le opere in progetto .

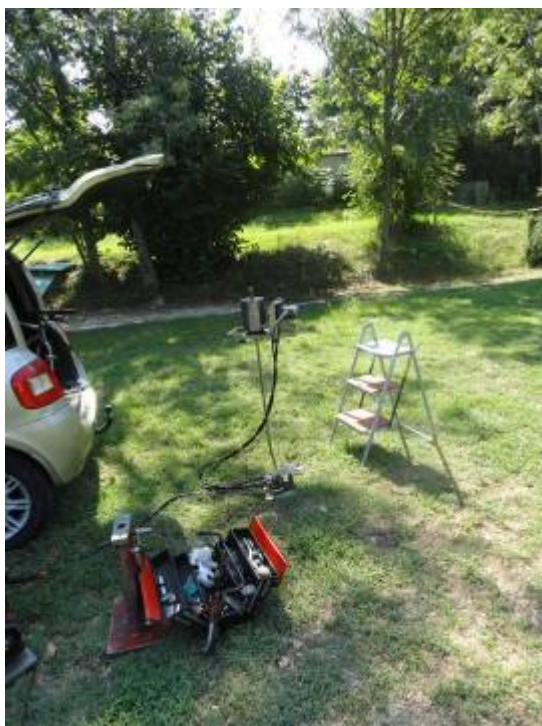
Entrambi i sondaggi eseguiti hanno rilevato difficoltà di avanzamento della punta della sonda.  
Si tenga conto nell'esecuzione dei sondaggi di alcune difficoltà'.

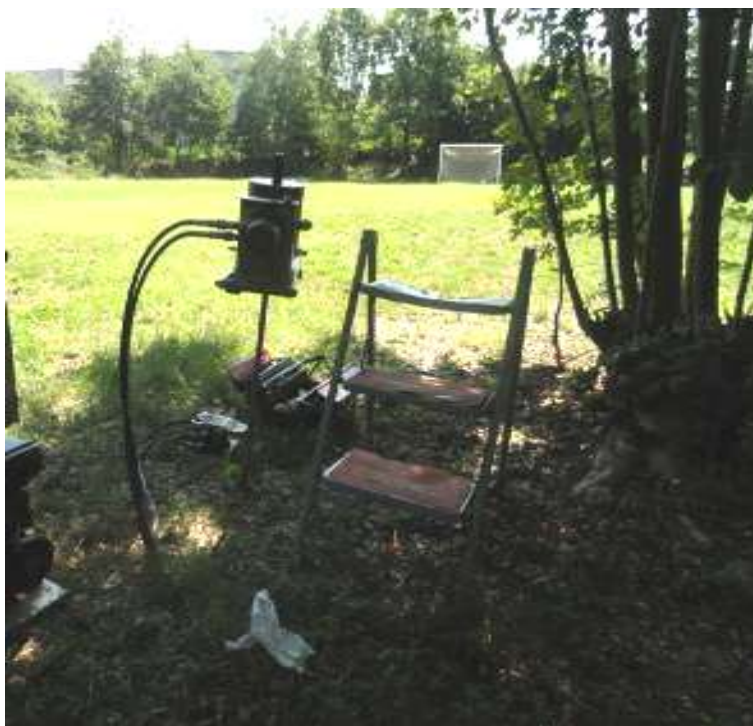
Entrambi i sondaggi eseguiti hanno rilevato difficoltà di avanzamento della punta della sonda .  
Si tenga conto nell' esecuzione dei sondaggi di alcune difficoltà'.
